## 安全旁站监理记录表

工程名称：荆门万华家居 5.9MW 屋顶分布式光伏发电项目

编号：JMWH-ZHJL-AQPZ-005

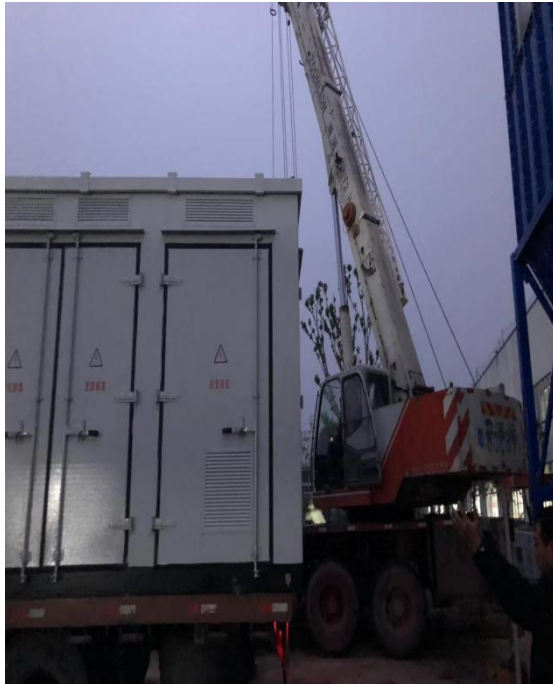
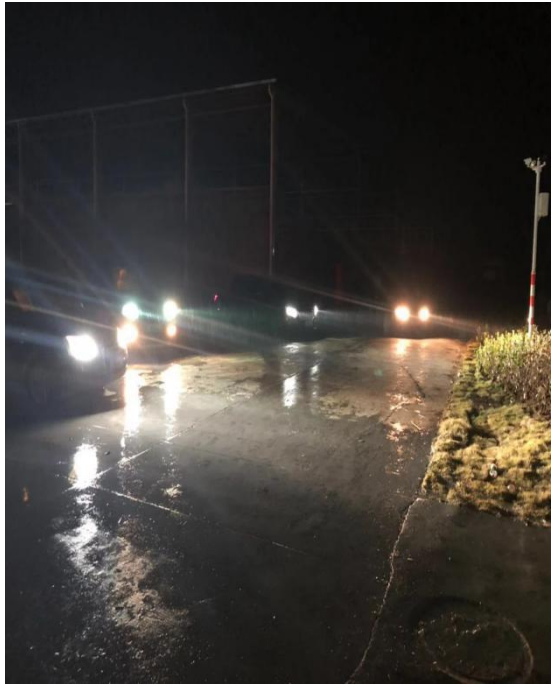
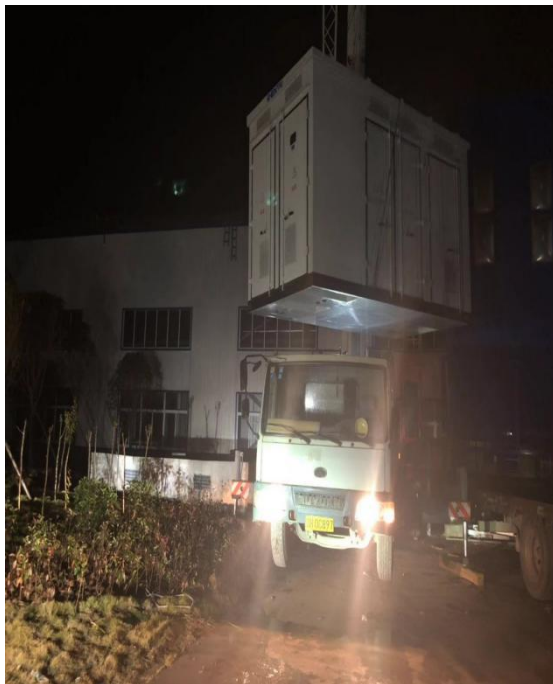
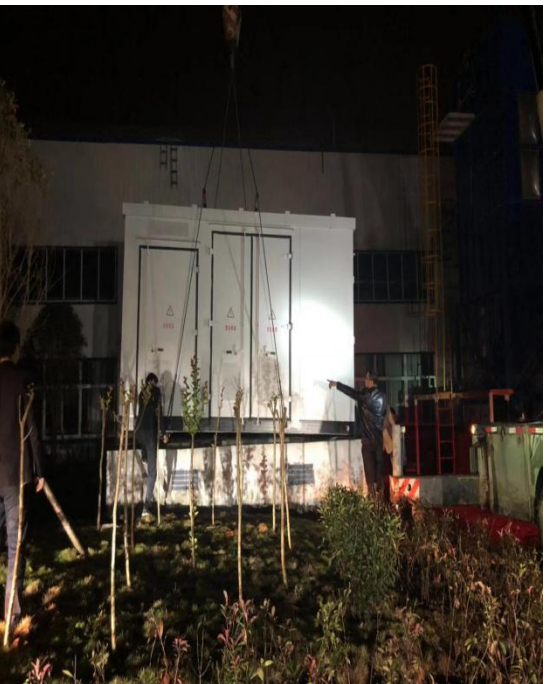
| 现场工作内容 | | 箱逆变吊装 | | |
| 作业地点 | | 贴面一车间箱逆变基础 | | |
| 现场<br>主要<br>问题 | 夜晚下雨天气可能造成部分设备安置至基础存在空隙 | | 监理<br>有关<br>措施 | 已要求垫铁块、二次灌浆等 |

| | 整改结果：<br>已采用垫铁块 | | | 复验意见：<br><br>无 |
