# 安全旁站监理记录表

工程名称：江苏沙钢集团有限公司屋顶分布式光伏电站项目

编号：ZHJL-AQPZ-010

| 现场工作内容 | 海力物流屋面吊装作业 | | |

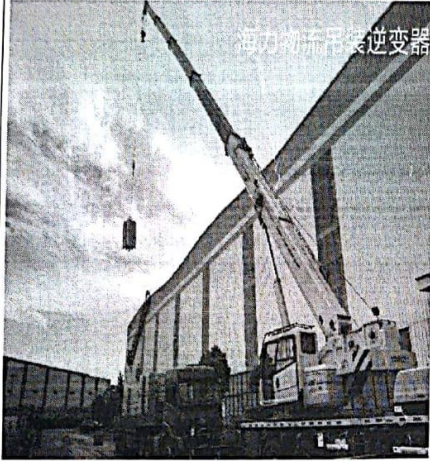
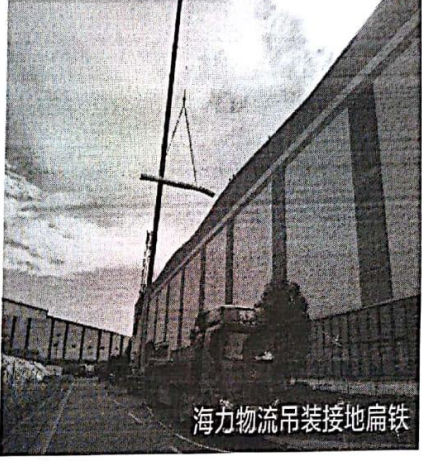
| 作业地点 | | | |

| 现场主要问题 | | 路面可能经过车辆；物料较多禁止集中堆放，应分散放各施工点；吊装时使用钢丝绳吊装时绳易脱落易发生安全事故； | 监理<br>有关<br>措施<br><br>复验意见：<br>已按照要求进行整改与<br>吊装，符合作业要求。<br>海力物流建设车间 (付) |

| | 整改结果： | 要求施工方派专人查看路面经过车辆；要求施工方将吊装的材料在屋面散开；要求施工方将钢丝绳换为吊带；吊装完毕要求施工方尽快清理现场。 | |
