安全旁站监理记录表

工程名称：江苏沙钢集团有限公司屋顶分布式光伏电站项目

编号：ZHJL-AQPZ-013

| 现场工作内容 | 冷轧厂屋面吊装作业 | | |

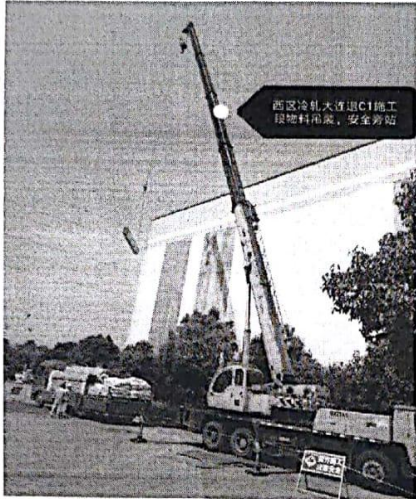
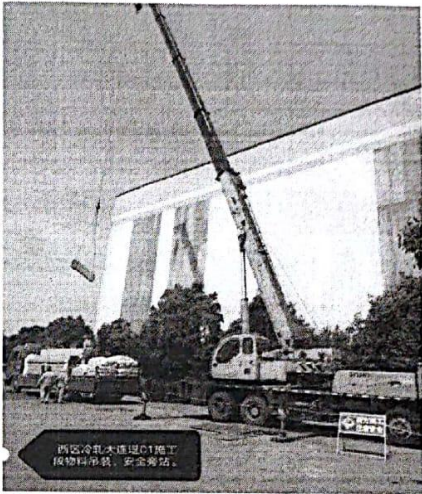
| 作业地点 | <div></div> <div></div> | | |

| 作业项目<br>主要危险分析 | 信号员；警示带；安全帽；施工路面；屋面堆放； | | |
| | 安全<br>措施 | 设置警示带，工人佩戴安全帽，屋面信号员指挥并穿好反光背心与系好安全带。各种机械设备和车辆严禁无证人员操作，并应对各种机械设备进行定期检修或更换，高处作业和起吊作业严禁在大风和雷雨天气进行。起吊作业时，要注意绳索等捆绑物是否符合起吊要求，严禁吊车超载作业。 | |
| 现场主要问题 | 路面可能经过车辆；物料较多禁止集中堆放，应分散放各施工点；吊装时使用钢丝绳吊装时绳易脱落易发生安全事故； | 监<br>理<br>有<br>关<br>措<br>施 | |

| | 整改结果：<br>要求施工方派专人查看路面经过车辆；要求施工方将吊装的材料在屋面散开；要求施工方将钢丝绳换为吊带；吊装完毕要求施工方尽快清理现场。 | | 复验意见： |
