# 安全旁站监理记录表

工程名称：江苏沙钢集团有限公司屋顶分布式光伏电站项目

编号：ZHJL-AQPZ-015

| 现场工作内容 | 海力物流屋面吊装作业 | | |

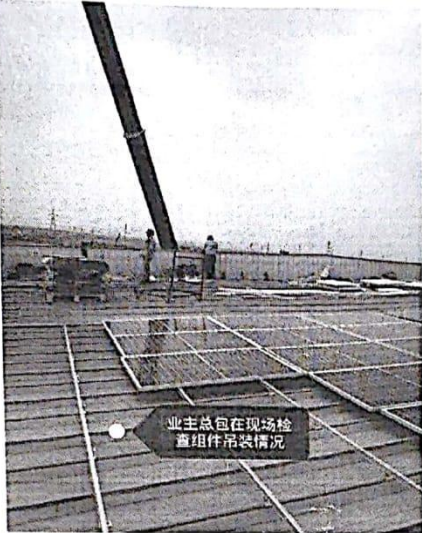
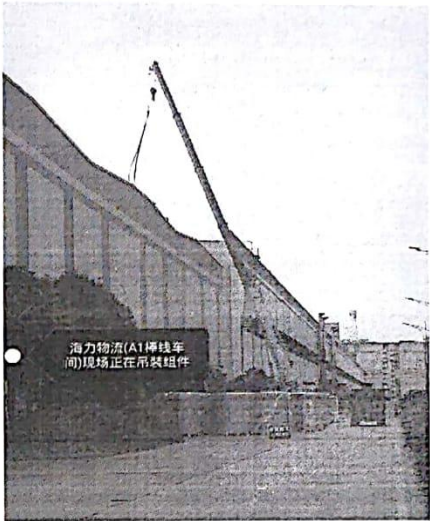
| 作业地点 | <div></div> <p>业主总包在现场检查组件吊装情况</p> <p>海力物流(A1棒线车间)现场正在吊装组件</p> | | |
| 现场主要问题 | 路面可能经过车辆；物料较多禁止集中堆放，应<br>分散放各施工点；吊装时使用钢丝绳吊装时绳易脱落<br>易发生安全事故； | | 监<br>理<br>有<br>关<br>措<br>施 |

| | 整改结果：<br>要求施工方派专人查看路面经过车辆；要求施工<br>方将吊装的材料在屋面散开；要求施工方将钢丝绳<br>换为吊带；吊装完毕要求施工方尽快清理现场。 | | |
| | | | 复验意见：<br><br>已更换 |
