# 安全旁站监理记录表

工程名称：江苏沙钢集团有限公司屋顶分布式光伏电站项目

编号：ZHJL-AQPZ-027

| 现场工作内容 | 西区 B4、C1 物料吊装 | | |

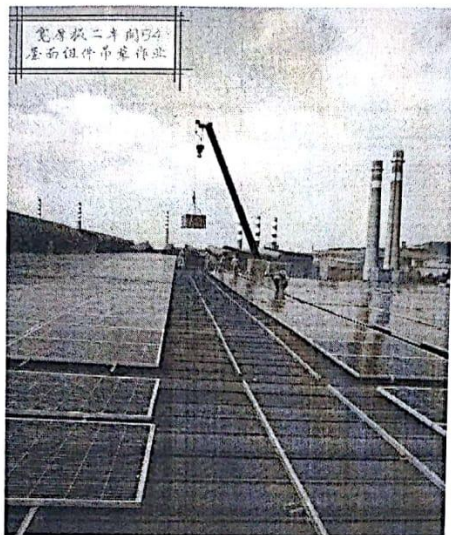
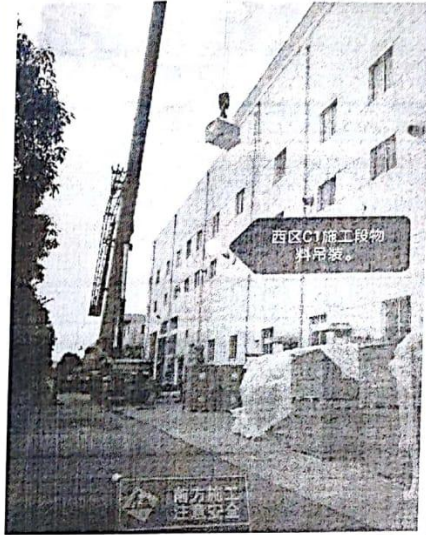
| | 平面<br>布置 | 吊装时水泥地面平整。 | |
| | 安全<br>措施 | 设置警示带，工人佩戴安全帽，屋面信号员指挥并穿好反光背心与系好安全带。各种机械设备和车辆严禁无证人员操作，并应对各种机械设备进行定期检修或更换，起吊作业时，要注意绳索等捆绑物是否符合起吊要求，严禁吊车超载作业。 | |
| 现场主要问题 | 吊装时使用钢丝绳吊装时绳易脱落易发生安全事故；吊装至屋面后堆积造成安全隐患。 | | <div> <div>监理<br/>有关<br/>措施</div> <div>复验意见：</div> </div> |

| | 整改结果：<br>要求施工方将钢丝绳换为吊带；吊装完毕要求施工方尽快清理现场；吊装至屋面及时分散不得堆积 | | |
