## 安全旁站监理记录表

工程名称：江苏沙钢集团有限公司屋顶分布式光伏电站项目

编号: ZHJL-AQPZ-042

| 现场工作内容 | | 西区 (B1、B2) 吊装 | |

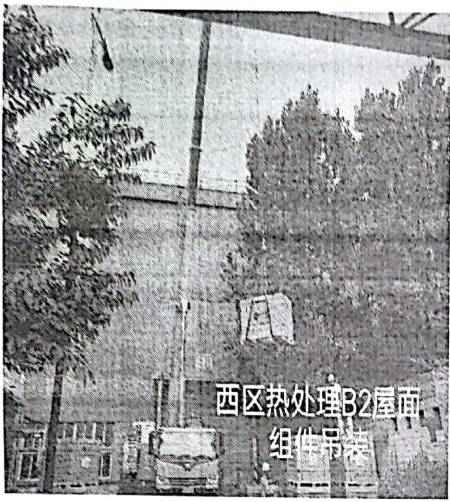
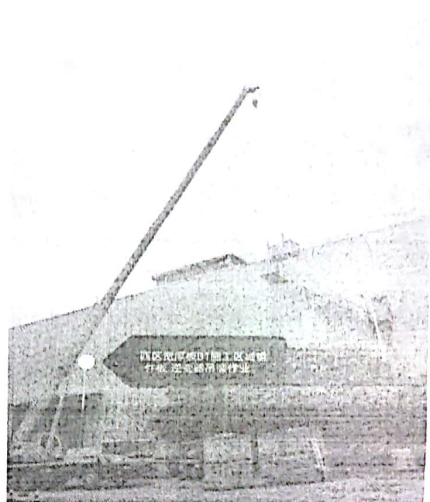
| 现场主要问题 | | 吊装时使用钢丝绳吊装时绳易脱落易发生安全事故；吊装至屋面后堆积造成安全隐患。<br><br>整改结果：<br>要求施工方将钢丝绳换为吊带；吊装完毕要求施工方尽快清理现场；吊装至屋面及时分散不得堆积 | 监理<br>有关<br>措施<br><br>复验意见： |
