安全旁站监理记录表

工程名称：江苏沙钢集团有限公司屋顶分布式光伏电站项目

编号：ZHJL-AQPZ-046

现场工作内容	西区 C1、B2 组件吊装			
作业地点

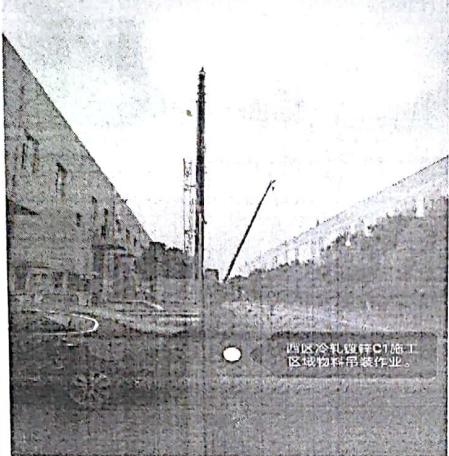
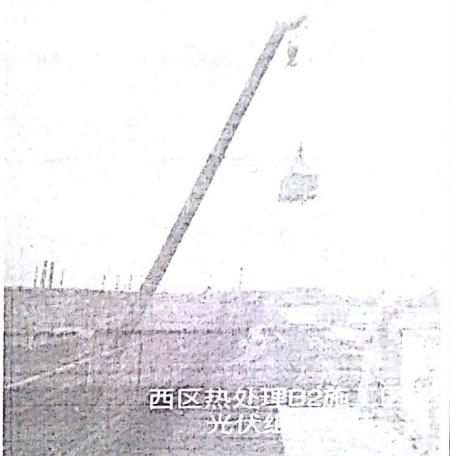
作业项目 主要危险分析	信号员；警示带；安全帽；施工路面；屋面堆放；			
施工 现场 安全 文明 施工 评价	组织 管理	104 名施工人员及 3 名吊装车司机；管理人员 8 人；指挥人员 3 人 施工人员到场后，由现场管理人员进行讲解安全知识以及进行安全技术交底。		
	平面 布置	屋面平整；吊装时水泥地面平整；		
	安全 措施	设置警示带，工人佩戴安全帽，屋面信号员指挥并穿好反光背心与系好安全带。各种机械设备和车辆严禁无证人员操作，并应对各种机械设备进行定期检修或更换，起吊作业时，要注意绳索等捆绑物是否符合起吊要求，严禁吊车超载作业；		
现场主要问题	吊装时使用钢丝吊装时绳易脱落易发生安全事故；吊装至屋面后堆积造成安全隐患。		监理 有关 措施	复验意见：
	整改结果： 要求施工方将钢丝绳换为吊带；吊装完毕要求施工方尽快清理现场；吊装至屋面及时分散不得堆积			
旁站 时间	开始	2019 年 07 月 16 日 9 时	对应 作业	
	结束	2019 年 07 月 16 日 16 时
