# 安全旁站监理记录表

工程名称：崇礼区 9 个村级扶贫电站项目（六标段）

编号：ZHJL-AQPZ-002

| 现场工作内容 | 下窑子村吊装作业 | | |

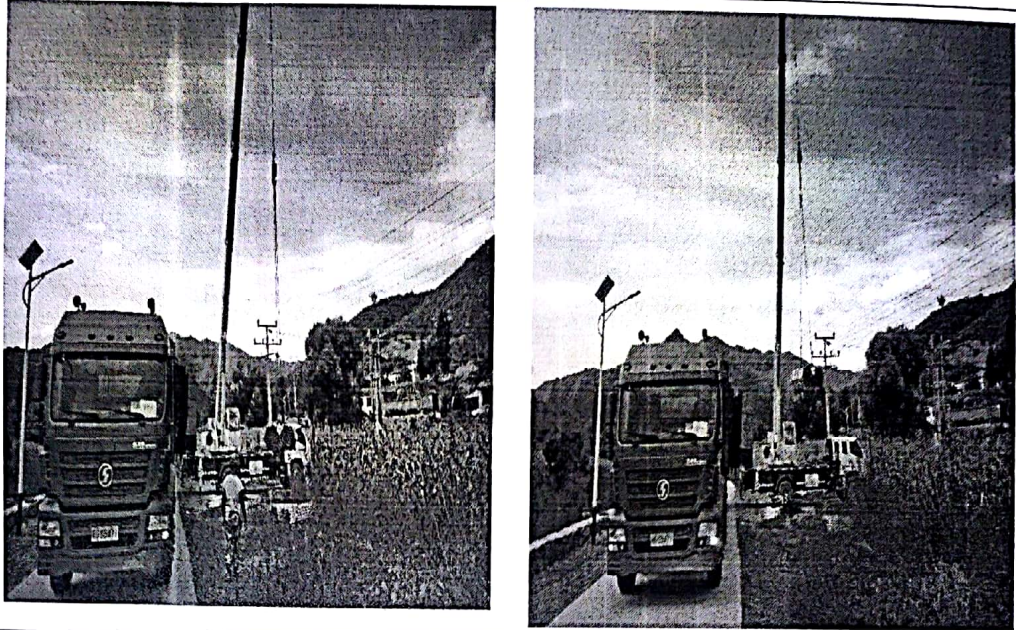
| 作业地点 | | | |

| | 平面<br>布置 | 混凝土地面安置木墩支撑 | |
| | 安全<br>措施 | 设置警示带，工人佩戴安全帽，信号员指挥并穿好反光背心。各种机械设备和车辆严禁无证人员操作，并应对各种机械设备进行定期检修或更换，起吊作业严禁在大风和雷雨天气进行。起吊作业时，要注意绳索等捆绑物是否符合起吊要求，严禁吊车超载作业。 | |
| 现场主要问题 | 路面可能经过人员；吊装时使用钢丝吊装时绳易脱落易发生安全事故； | | 监理<br>有关<br>措施<br><br>复验意见：<br> |

| | 整改结果：<br>要求施工方派专人查看路面经过人员；要求施工方将吊装的材料在屋面散开；要求施工方将钢丝绳换为吊带；吊装完毕要求施工方尽快清理现场。 | | |
