## 安全旁站监理记录表

工程名称：雷州市企水镇 20MW 渔光互补发电项目

编号：LZGF-AQPZ-004

| 现场工作内容 | 对光伏区 1#区进场管桩吊装卸车 | | |

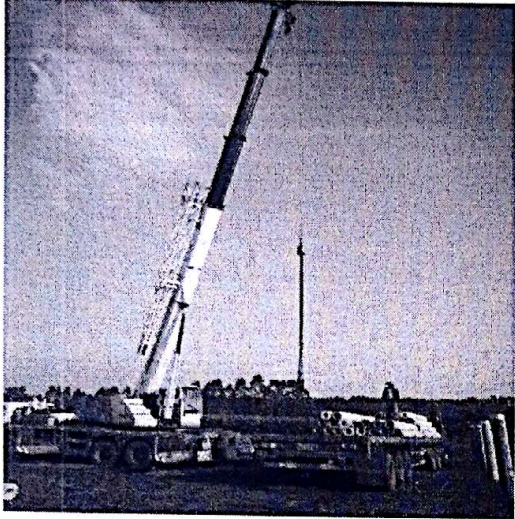
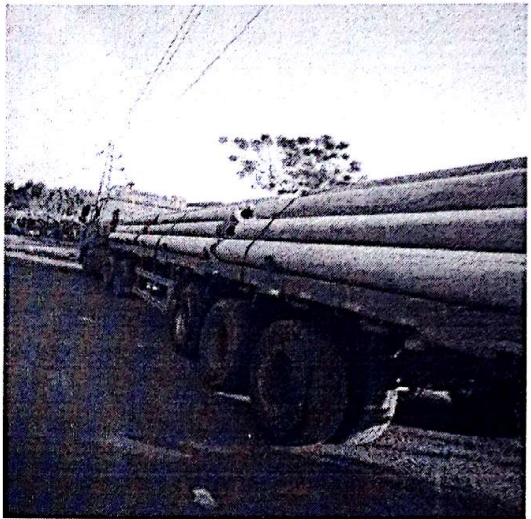
| 作业地点 | | | |

| 施工现场安全文明<br>施工评价 | 组织管理 | 2 名施工人员及 1 名吊装车司机；<br>施工现场已安排专人进行吊车指挥和监护 | |
| | 平面布置 | 1、施工区域现场布置满足施工安全要求。<br>2、地面较平整，无塌方隐患 | |
| | 安全措施 | 1、管桩吊装时所用的吊带或钢丝绳，在吊点处要求铁钩紧固在管桩接口处，防止管桩吊装时脱落高空坠落发生安全事故。<br>2、现场人员佩戴安全帽，远离吊装区域。 | |
| 现场主要问题 | 无 | 监理<br>有关<br>措施 | 要求现场卸桩人员在起吊时远离卸桩点，桩落地后再进行卸桩。 |

| | 整改结果：<br>无 | | 复验意见：已落实 |
