## 安全旁站监理记录表

工程名称：雷州市企水镇 20MW 渔光互补发电项目

编号：LZGF-AQPZ-007

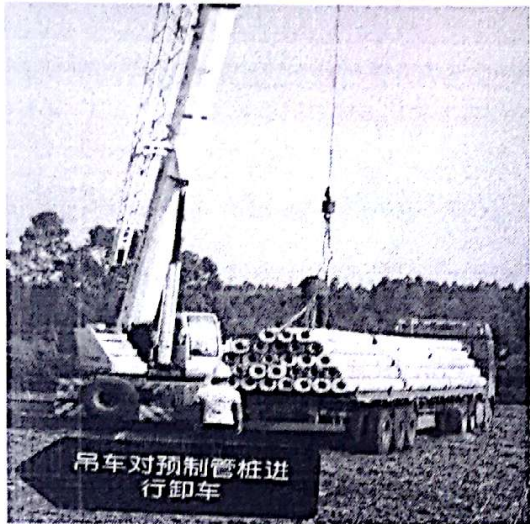
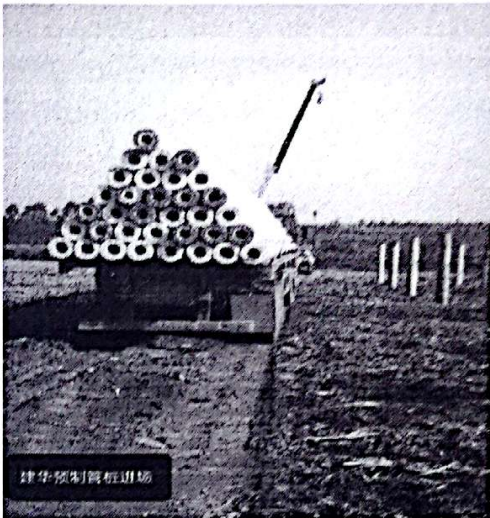
| 现场工作内容 | 对光伏区 1#区进场管桩吊装卸车 | | |
| | 平面布置 | 1、施工区域现场布置满足施工安全要求。<br>2、地面较平整，无塌方隐患 | |
| | 安全措施 | 1、管桩吊装时所用的吊带或钢丝绳，在吊点处要求铁钩紧固在管桩接口处，防止管桩吊装时脱落高空坠落发生安全事故。<br>2、现场人员佩戴安全帽，远离吊装区域。 | |

| 现场主要问题 | 无 | | 要求现场卸桩人员在起吊时远离卸桩点，桩落地后再进行卸桩。<br><br>复验意见：已落实 |
