## 安全旁站监理记录表

工程名称：湛江聚能雷州北和镇 40 兆瓦渔光互补光伏发电项目

编号：LZGF-AQPZ-016

| 现场工作内容 | 对升压站进场二次舱设备吊装作业 | | |

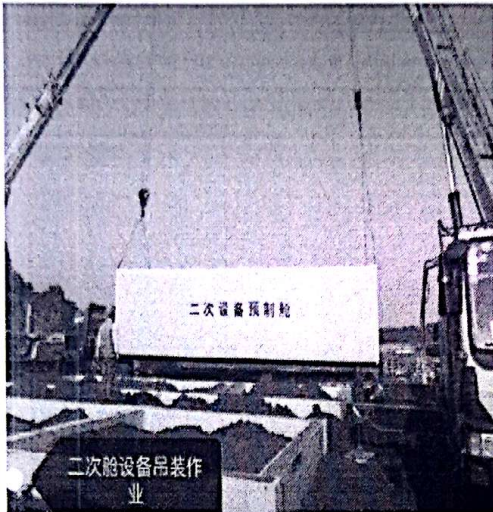
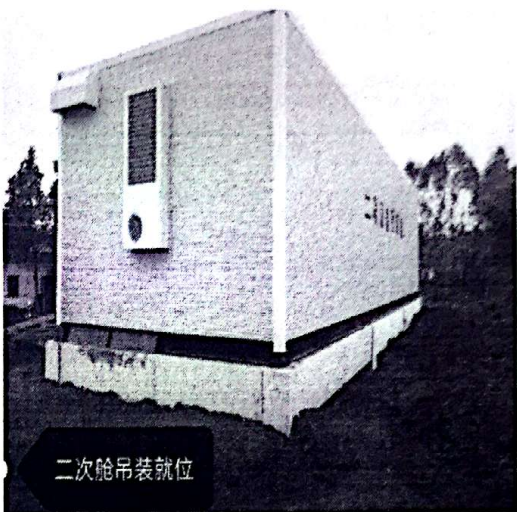
| | 平面布置 | 1、施工区域现场布置满足吊装安全要求。<br>2、已打好基础并回填、压实，无塌方隐患。 | |
| | 安全措施 | 1、钢筋吊装时所用的吊带或钢丝绳，在吊点处要求防护措施，防止二次舱吊装时对接处吊绳将墙卡断。<br>2、现场相关人员佩戴安全帽，远离吊装区域、工作区域拉安全警示带。<br>3、有安全员统一指挥，在吊装臂下及吊装工作半径内严禁站人。 | |
| 现场主要问题 | 无 | 监理有关措施 | 要求吊装范围拉安全警示带 |
