## 安全旁站监理记录表

工程名称：雷州市企水镇 20MW 渔光互补发电项目

编号：LZGF-AQPZ-018

| 现场工作内容 | 对 8#、9 区#进场管桩吊装卸车 | | |

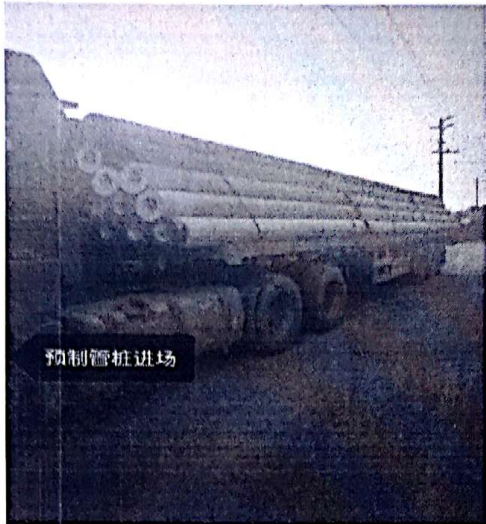
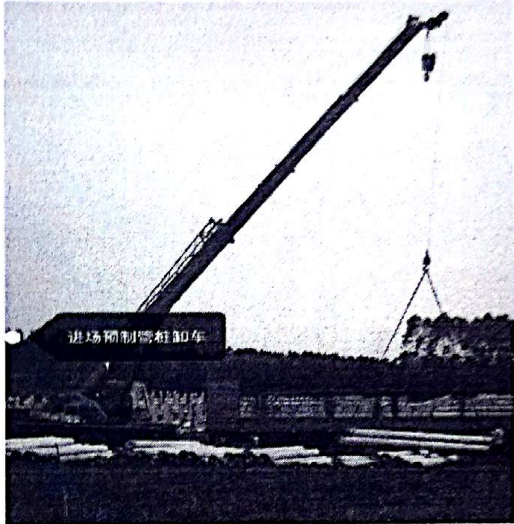
| 作业地点 | <div style="display: flex; justify-content: space-around;"> </div> | | |

| 施工现场<br>安全<br>文明<br>施工<br>评价 | 组织管理 | 2 名施工人员及 1 名吊装车司机；<br>施工现场已安排专人进行吊车指挥和监护 | |
| | 平面布置 | 1、施工区域现场布置满足施工安全要求。<br>2、地面较平整，无塌方隐患。 | |
| | 安全措施 | 1、管桩吊装时所用的吊带或钢丝绳，在吊点处要求铁钩紧固在管桩接口处，防止管桩吊装时脱落高空坠落发生安全事故。<br>2、现场人员佩戴安全帽，远离吊装区域。 | |

| 现场主要问题 | 无 | | 监理<br>有关<br>措施<br><br>要求现场卸桩人员在起吊时远离卸桩点，桩落地后再进行卸桩。<br><br>复验意见：已落实 |
