## 安全旁站监理记录表

工程名称：雷州市企水镇 20MW 渔光互补发电项目

编号：LZGF-AQPZ-020

| 现场工作内容 | 对 1#、4#、5#、6#、7#、8#区域进场 6 个箱逆变一体机吊装作业 | | |

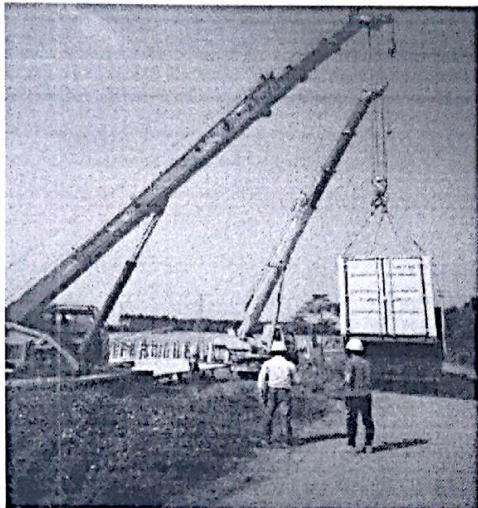
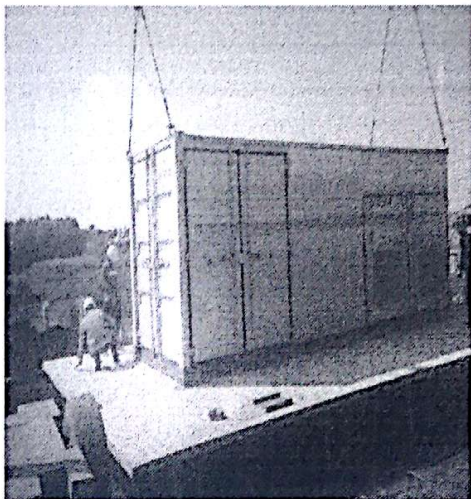
| | 平面布置 | 1、施工区域现场布置满足吊装安全要求。<br>2、已打好基础垫层以及钢筋绑扎浇筑完成，无塌方隐患。 | |
| | 安全措施 | 1、箱逆变吊装时所用的吊带或钢丝绳，在吊点处要求防护措施，防止箱逆变一体机吊装时对箱体造成损坏。<br>2、现场相关人员佩戴安全帽，远离吊装区域、工作区域拉安全警示带。<br>3、有安全员统一指挥，在吊装臂下及吊装工作半径内严禁站人。 | |

| 现场主要问题 | 无 | 监理<br>有关<br>措施 | 吊装区域与其他区域之间拉警戒线进行隔离。 |
