## 安全旁站监理记录表

工程名称：雷州市企水镇 20MW 渔光互补发电项目

编号：LZGF-AQPZ-022

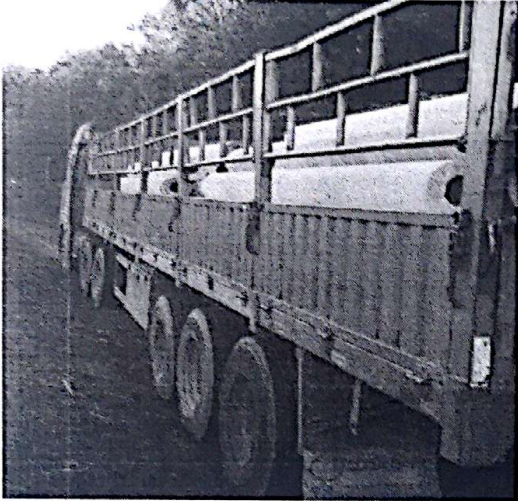
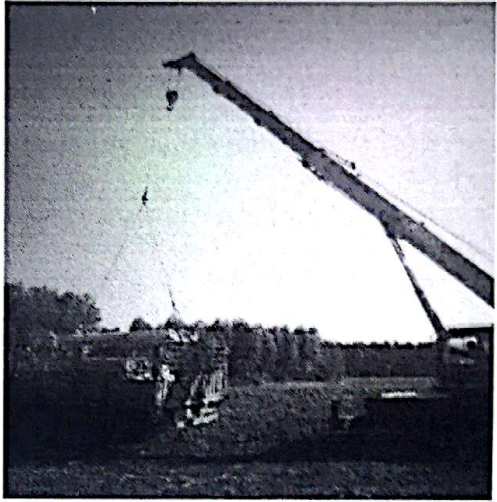
| 现场工作内容 | 对 8#、9#区域进场管桩进行吊装卸车 | | |
| 施工现场安全文明<br>施工评价 | 组织管理 | 2 名施工人员及 1 名吊装车司机；<br>施工现场已安排专人进行吊车指挥和监护 | |
| | 平面布置 | 1、施工区域现场布置满足施工安全要求。<br>2、地面较平整，无塌方隐患。 | |
| | 安全措施 | 1、管桩吊装时所用的吊带或钢丝绳，在吊点处要求铁钩紧固在管桩接口处，防止管桩吊装时脱落高空坠落发生安全事故。<br>2、现场人员佩戴安全帽，远离吊装区域。 | |

| 现场主要问题 | 无 | | 监理有关措施<br>要求现场卸桩人员在起吊时远离卸桩点，桩落地后再进行卸桩。<br><br>复验意见：已落实 |
