## 安全旁站监理记录表

工程名称：雷州市企水镇 20MW 渔光互补发电项目

编号：LZGF-AQPZ-031

| 现场工作内容 | 对 9#区域进场 1 个箱逆变一体机吊装作业 | | |

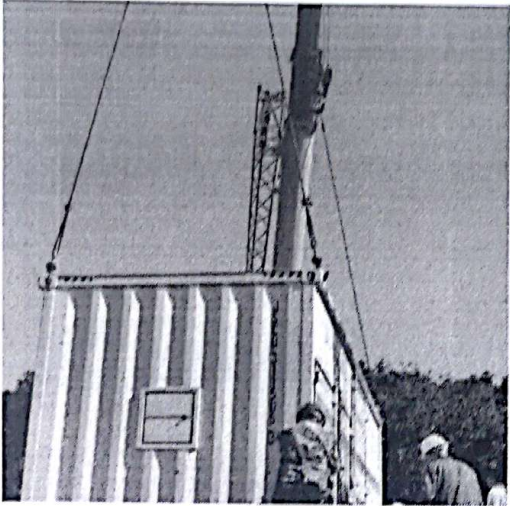
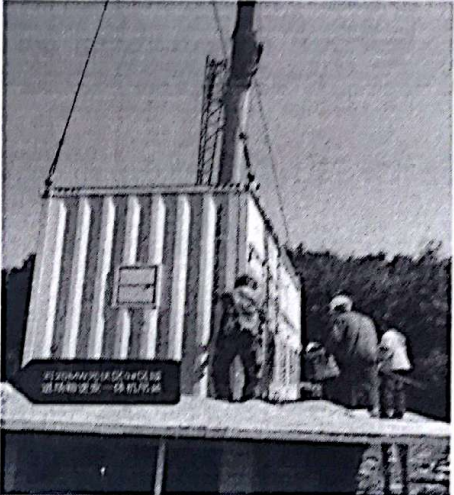
| 施工现场安全文明施工评价 | 组织管理 | 2 名吊装车司机、6 名辅助人员；<br>施工现场已安排专人进行吊车指挥和监护。 | |
| | 平面布置 | 1、施工区域现场布置满足吊装安全要求。<br>2、已打好基础垫层以及钢筋绑扎浇筑完成，无塌方隐患。 | |
| | 安全措施 | 1、箱逆变吊装时所用的吊带或钢丝绳，在吊点处要求防护措施，防止箱逆变一体机吊装时对箱体造成损坏。<br>2、现场相关人员佩戴安全帽，远离吊装区域、工作区域拉安全警示带。<br>3、有安全员统一指挥，在吊装臂下及吊装工作半径内严禁站人。 | |
| 现场主要问题 | 无 | 监理<br>有关<br>措施 | 吊装区域与其他区域之间拉警戒线进行隔离。 |
