# 安全旁站监理记录表

工程名称: 禹州市晶能50MW光伏发电项目 编号: CZZH-YZJN-PZJL-034

| 旁站监理的部位或工序: 主变本体就位 | |

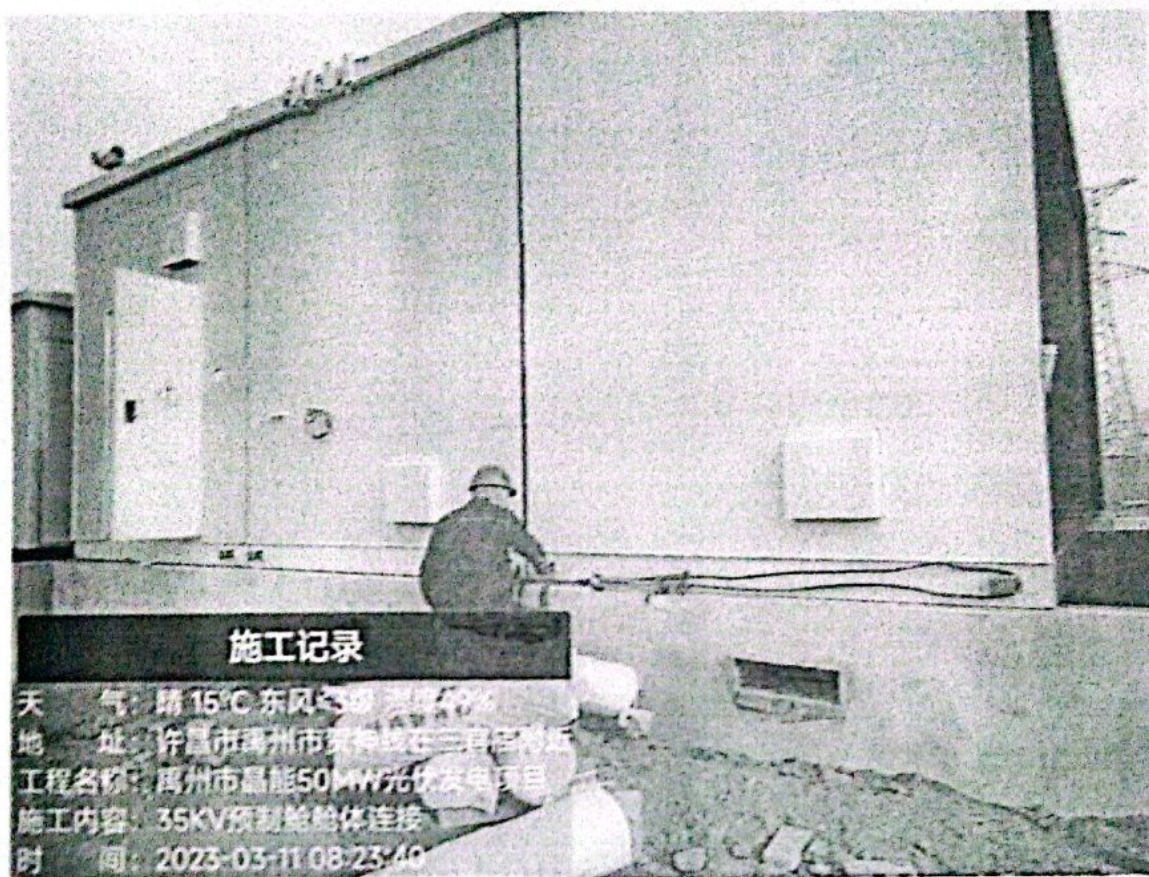
| <p>旁站的关键部位、关键工序施工情况:</p> <p>施工情况: 1. 现场施工人员 <u>7</u> 人, 分工 <u>2</u> 组。施工负责人、质检员、安全员 <u>3</u> 人, <u>10</u> 人均持证上岗。主变压器运输人员进入施工现场, 并进行安全交底。</p> <p>2. 水准仪 <u>1</u> 个, 并已向监理项目部报审, 且在有效期内。</p> <p>3. 主变压器进入施工现场前, 施工方配合运输方就主变行驶路线进行确认, 并提出相应的须注意事项。</p> <p>4. 主变压器就位前, 再次对照图纸核查预埋件、基础高差符合设计规范要求。</p> <p>5. 本体就位安全、可靠。</p> <p>监理情况: 1. 检查运输及就位方案 <u>1</u> 份。</p> <p>2. 检查安全施工作业票 <u>1</u> 份。</p> <p>3. 参加施工项目部对主变运输人员、厂家技术人员的安全交底。</p> <p>4. 本变压器带油运输; 按方案就位。</p> <p>5. 就位后本体接地导通良好, 牢靠。</p> | |
