## 安全旁站监理记录表

工程名称：平陆县100MW农光互补光伏发电项目

| 旁站关键部位、关键工序 | A1#、A2#箱变就位 | 承包单位 | 上海电力安装第一工程有限公司 |

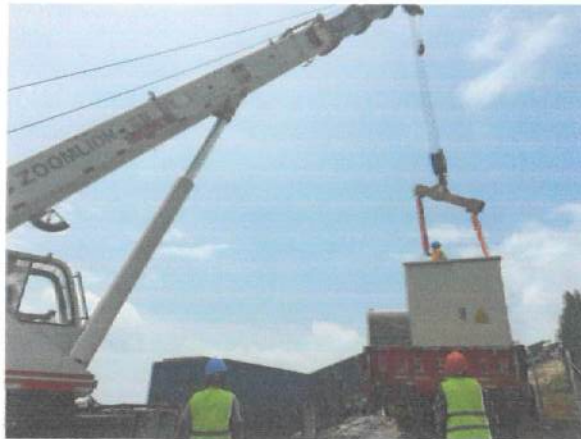
箱变吊装就位作业施工单位配备钢轨、垫木等其它工具，作业人员共7人。施工人员已佩戴安全帽，作业区设置安全标示牌，现场已做好安全防护措施，已配备专业安全员。首先施工单位安排吊车把主变设备吊运到主变基础上，底部对准预留钢板，按照图纸设计确认好轴线、标高尺寸及平整度，再进行焊接安装就位，经过6个多小时的安装过程箱变设备顺利安装结束。

箱变设备就位安装前，监理人员已检查设备表面无破损，设备进场有出厂合格证明等质保文件，相关试验报告齐全。箱变设备就位安装时监理人员一直在现场旁站直到安装结束。安装过程中监理人员对设备轴线、标高进行复验，对底部焊接焊缝进行检查，均符合设计、规范要求。要求施工单位按照图纸设计要求进行安装，并要求现场工人做好安全防护措施。设备安装过程中安全及质量情况正常，顺利安装结束。

箱变基础预埋件生锈，已要求施工单位做好除锈措施后再就位。
