安全旁站监理记录表

工程名称：平陆县100MW农光互补光伏发电项目

| 旁站关键部位、关键工序 | 6号箱变-C10上塔<br>高压电缆敷设完成后<br>巡视检查 | 承包单位 | 上海电力安装第一工程有限公司 |

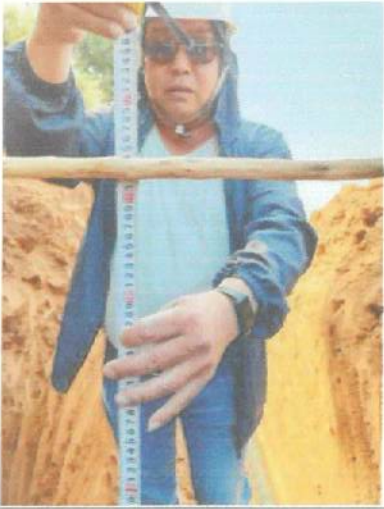
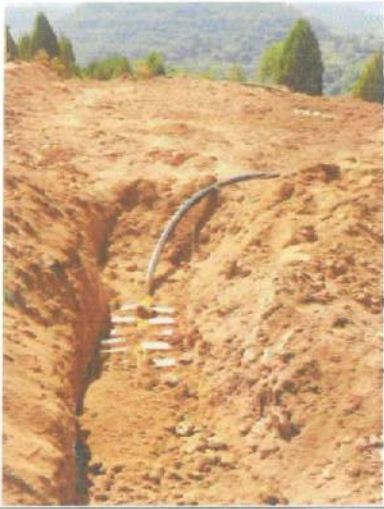
高压电缆敷设作业施工单位投入小型挖机 1 辆。施工作业人员共 12 人。施工人员已佩戴安全帽，作业区设置安全标示牌，现场已做好安全防护措施，已配备专业安全员。首先施工单位安排挖机开挖电缆沟道至-1.8m；沟内铺砂 100mm，转角处皆放置滑轮。电缆头均做保护措施；敷设完成后铺砂 100mm 并盖砖处理。预埋深度符合规范要求。

高压电缆敷设作业时，监理人员已检查高压电缆表面无破损，高压电缆进场有出厂合格证明等质保文件。高压电缆敷设前监理人员对电缆沟深度、铺砂深度进行检查，均符合设计、规范要求。敷设完成后再进行铺砂、盖砖。要求施工单位按照图纸设计要求进行作业，并要求现场工人做好安全防护措施。高压电缆敷设作业过程中安全及质量情况正常。

监理人员现场巡查发现有施工人员未佩戴安全帽，已要求佩戴整齐。
