## 安全旁站监理记录表

工程名称：平陆县100MW农光互补光伏发电项目

| 旁站关键部位、关键工序 | 接地环网开挖、焊接<br>巡视检查 | 承包单位 | 上海电力安装第一工程有限公司 |

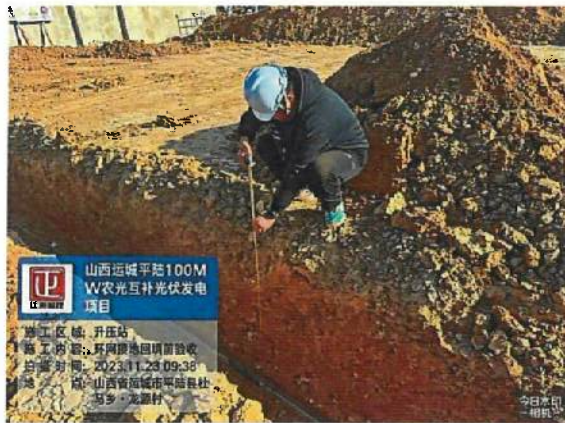
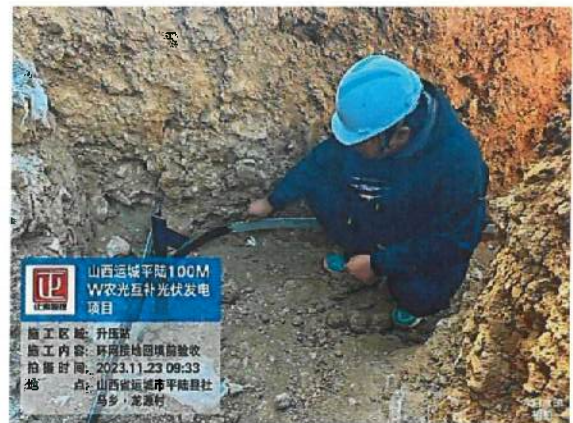
接地环网作业施工单位投入小型挖机1辆、电焊机1台。施工作业人员共3人。施工人员已佩戴安全帽，作业区设置安全标示牌，现场已做好安全防护措施，已配备专业安全员。首先施工单位安排挖机开挖接地沟道至-1.6m；垂直接地极采用L=2.5m的热镀锌角钢，建筑物外围水平接地极距建筑物不小于1.5m；电焊搭接长度符合规范要求1.5d；焊接后均做防腐保护措施；预埋深度符合规范要求。

接地环网作业时，监理人员已检查镀锌扁钢表面无破损，镀锌扁钢进场有出厂合格证明等质保文件。接地扁钢焊接过程中监理人员对焊缝搭接长度、预埋深度、防腐措施进行检查，均符合设计、规范要求。要求施工单位按照图纸设计要求进行作业，并要求现场工人做好安全防护措施。接地环网作业过程中安全及质量情况正常。
