安全旁站监理记录表

工程名称：平陆县100MW农光互补光伏发电项目

旁站关键部位、关键工序	CD1-升压站高压电缆敷设完成后巡视检查	承包单位	上海电力安装第一工程有限公司
旁站开始时间	2024年4月1日 13时30分	旁站结束时间	2024年4月1日 16时30分
天气情况	晴	气温	12℃~28℃

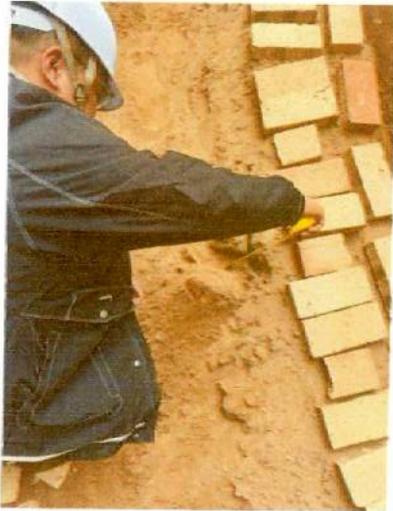
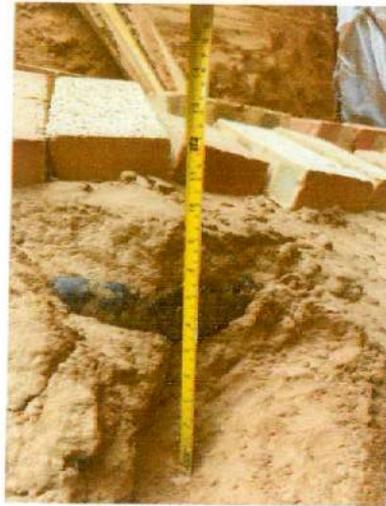
接地环网作业施工单位投入小型挖机 1 辆、角磨机 1 台。施工作业人员共 7 人。施工人员已佩戴安全帽，作业区设置安全标示牌，现场已做好安全防护措施，已配备专业安全员。首先施工单位安排挖机开挖电缆沟道至-1.8m；沟内铺砂 100mm，转角处皆放置滑轮。电缆头均做保护措施；敷设完成后铺砂 100mm 并盖砖处理。预埋深度符合规范要求。

高压电缆敷设作业时，监理人员已检查高压电缆表面无破损，高压电缆进场有出厂合格证明等质保文件。高压电缆敷设前监理人员对电缆沟深度、铺砂深度进行检查，均符合设计、规范要求。敷设完成后再进行铺砂、盖砖。要求施工单位按照图纸设计要求进行作业，并要求现场工人做好安全防护措施。高压电缆敷设作业过程中安全及质量情况正常。

电缆附近有碎石，要求施工单位将电缆附近碎石清理干净。
