平陆县 100MW 农光互补光伏发电项目  
监理工程师通知单

编号: ZHJL-JLTZ-PL-059

主题: 关于西沟光伏场区部分初步检查发现以下需要消缺项:

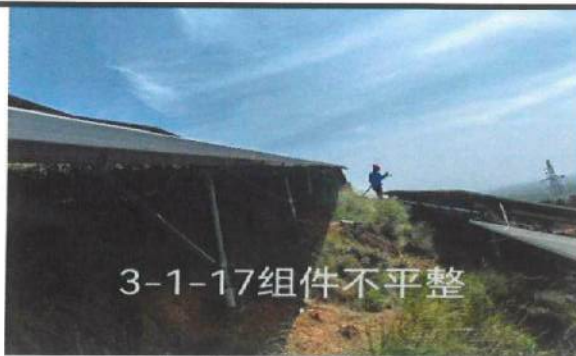
5、组件不平整

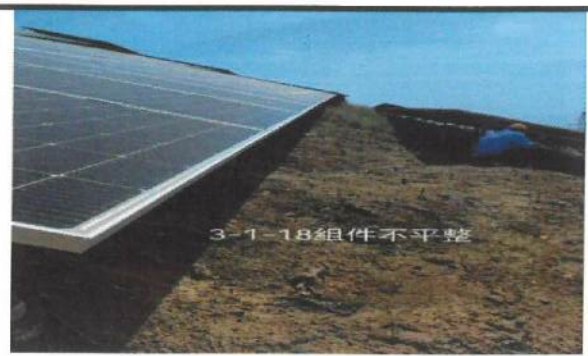
6、组件不平整

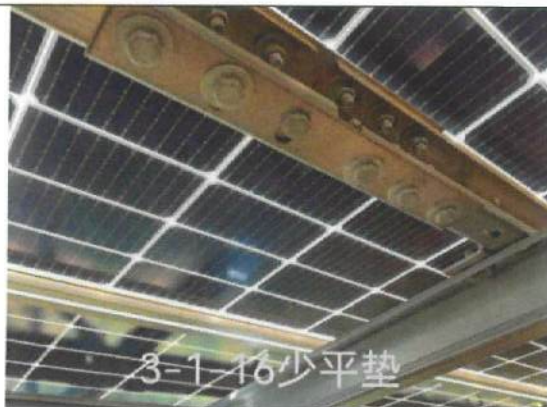
7、少平垫

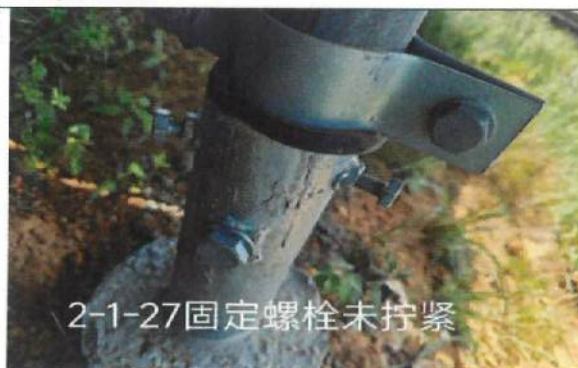
9、固定螺栓未拧紧

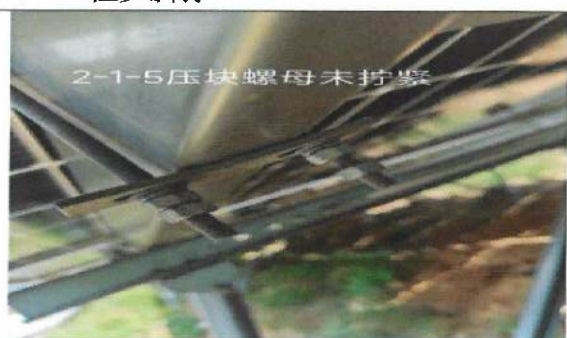
10、压块螺母未拧紧

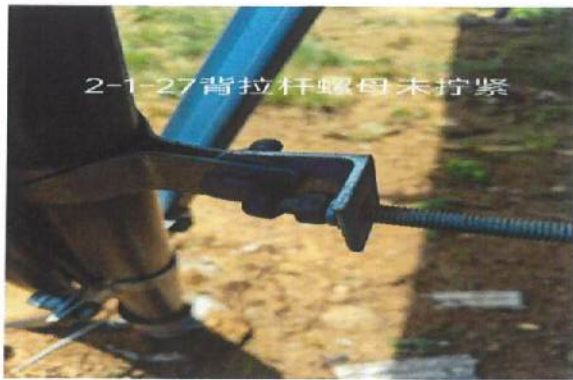
17、背拉杆螺母未拧紧

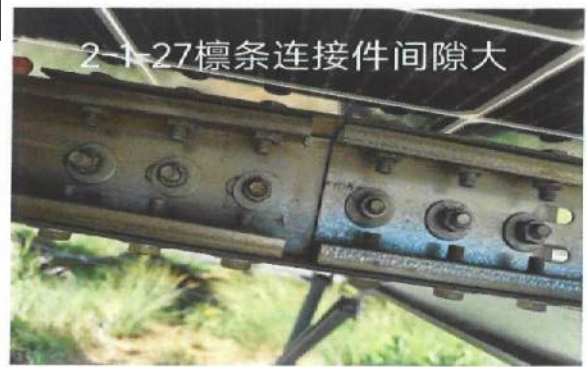
18、檩条连接件间隙大

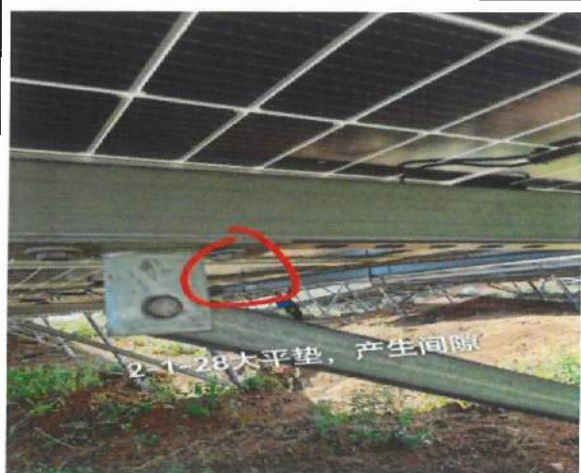
29、大平垫，产生间隙

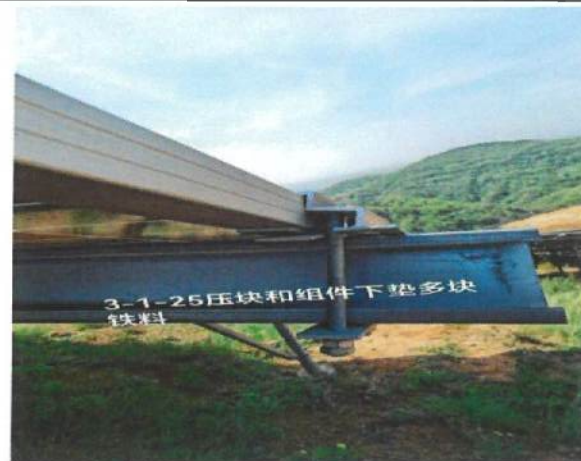
30、压块和组件下垫多块铁料

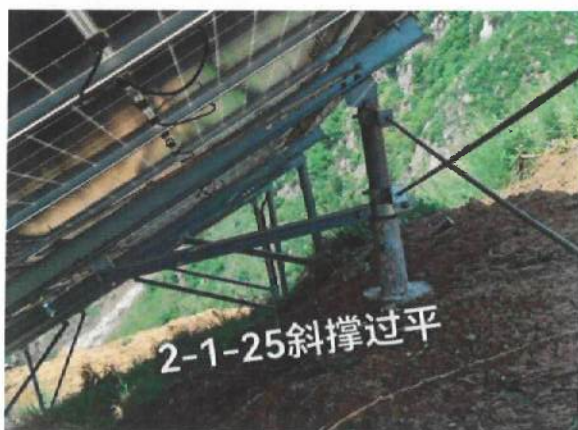
31、斜撑过平

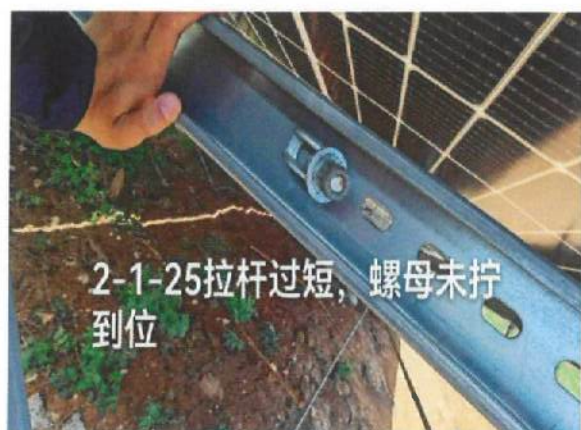
32、拉杆过短，螺母未拧到位

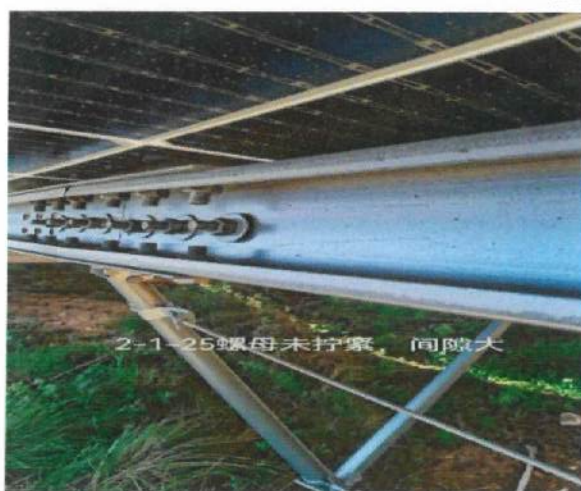
33、螺母未拧紧，间隙大

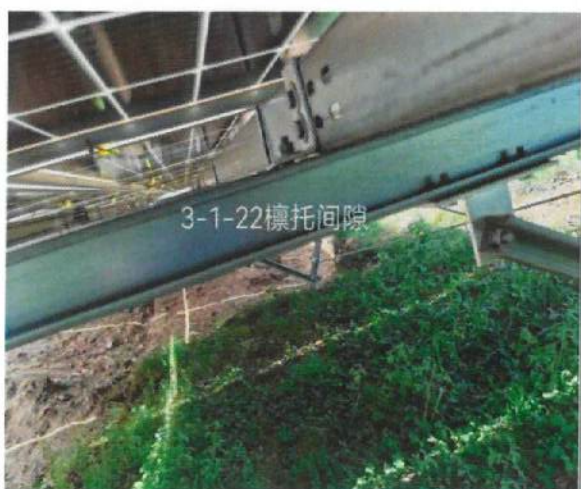
34、檩托间隙

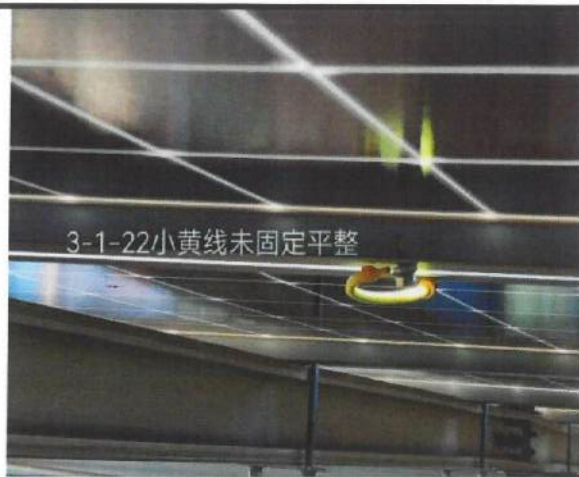
35、小黄线未固定平整

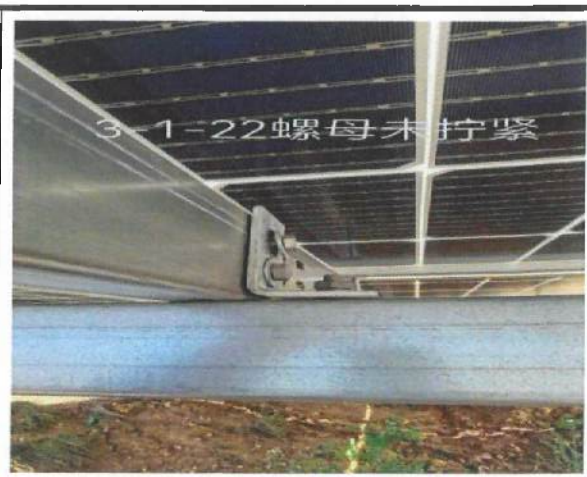
36、螺母未拧紧

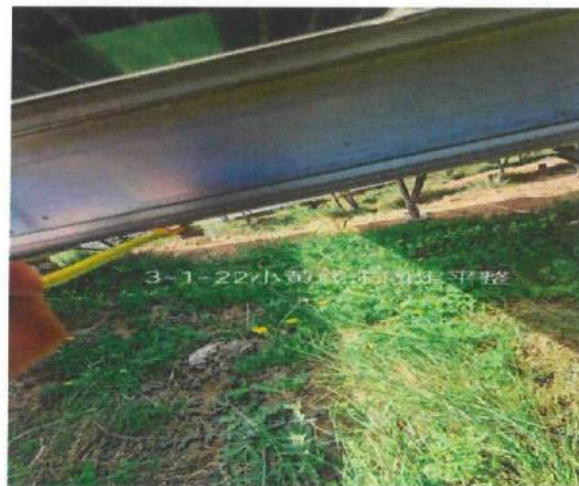
37、小黄线未固定平整

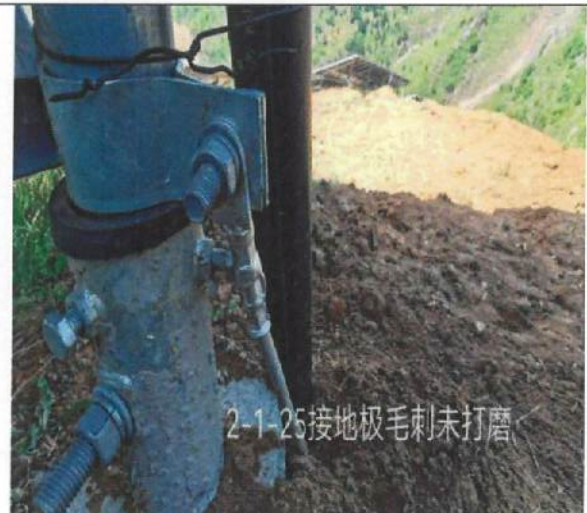
38、接地极毛刺未打磨

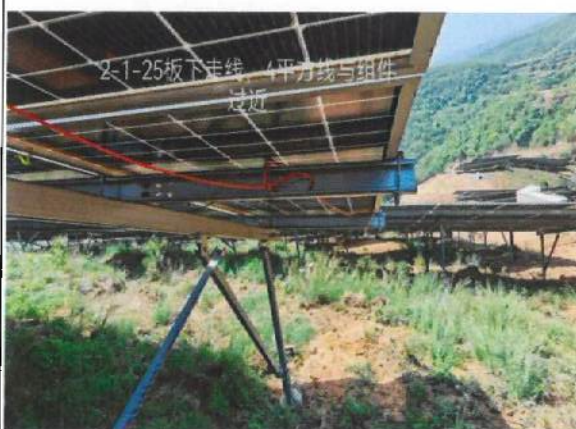
39、板下走线，4平方线与组件过近

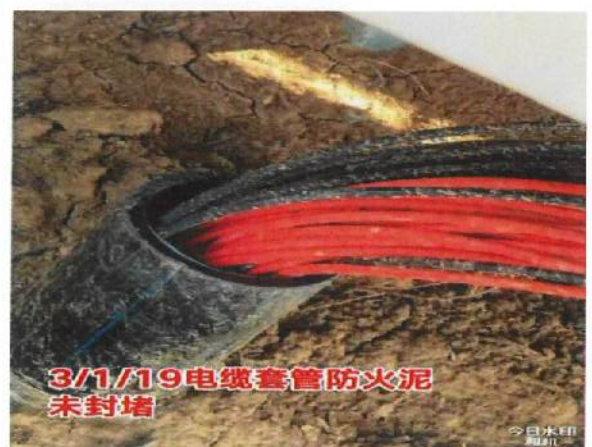
40、电缆套管防火泥未封堵

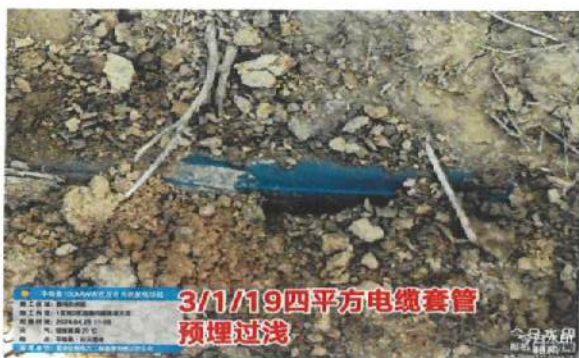
41、四平方电缆套管预埋过线

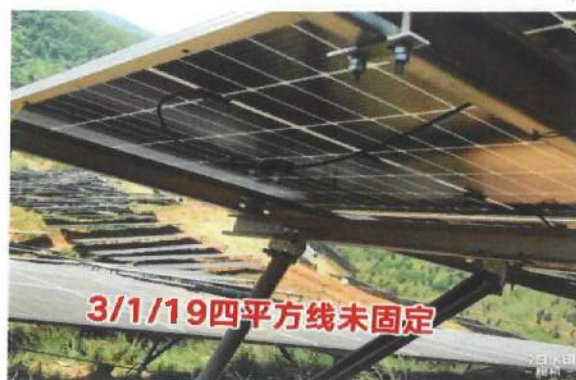
42、四平方线未固定

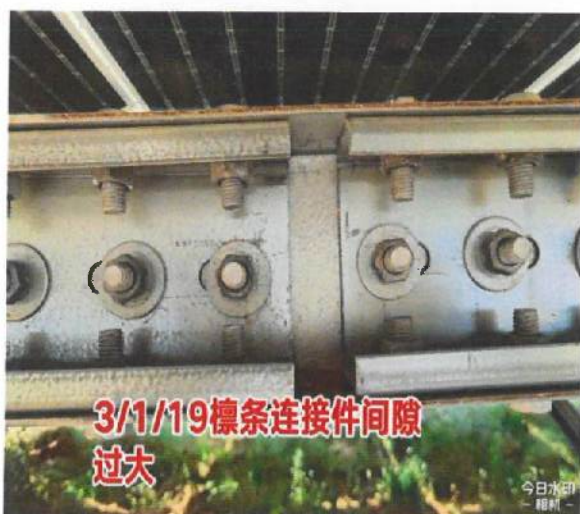
43、檩条连接件间隙过大

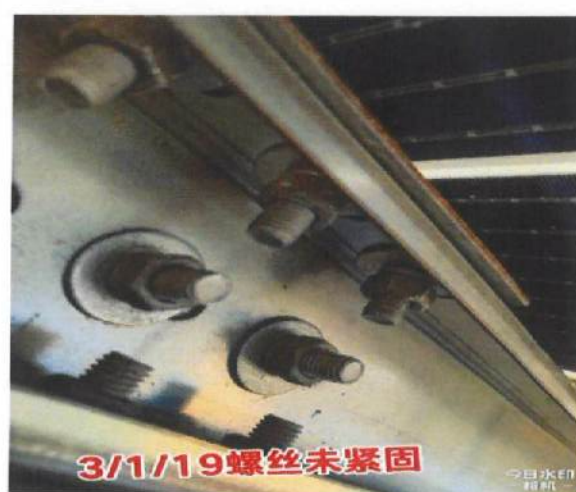
44、螺丝未紧固

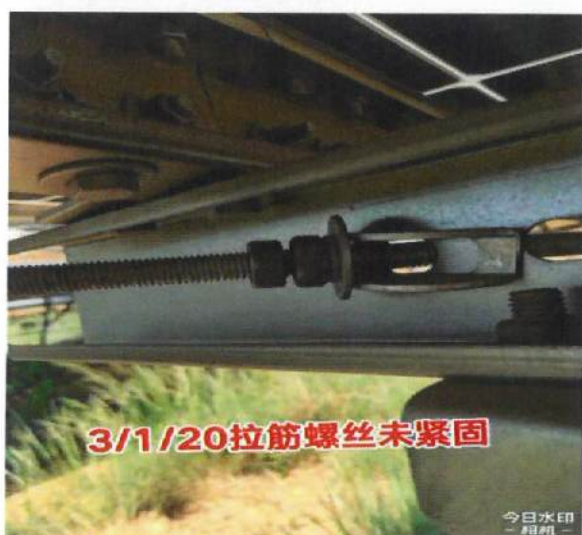
45、拉筋螺丝未紧固

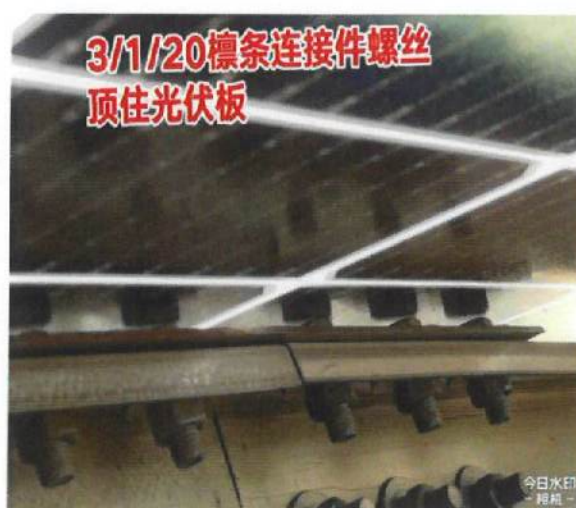
46、檩条连接件螺丝顶住光伏板

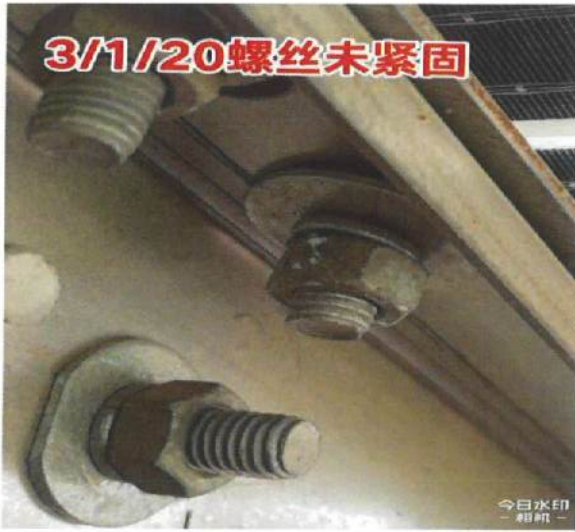
47、螺丝未紧固

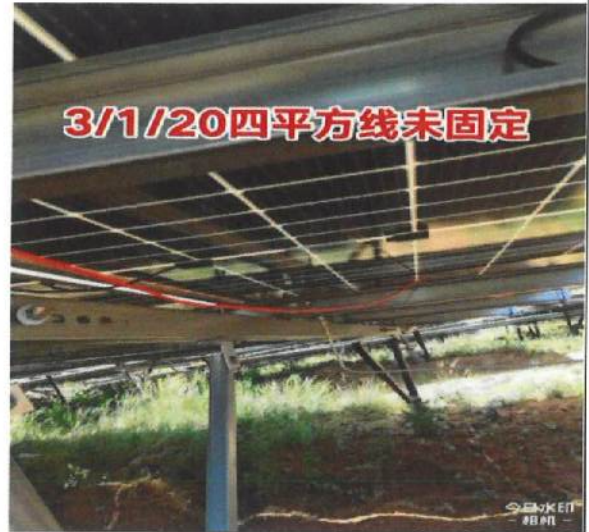
48、四平方线未固定

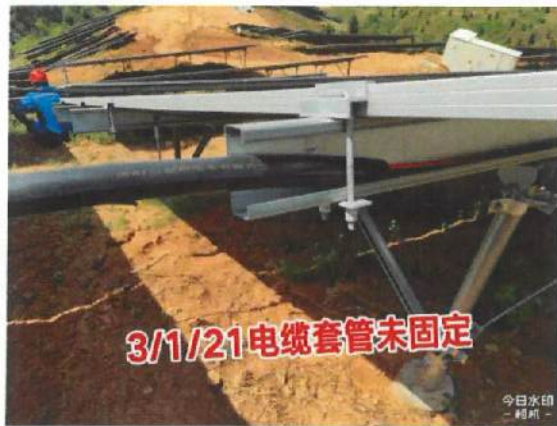
49、电缆套管未固定

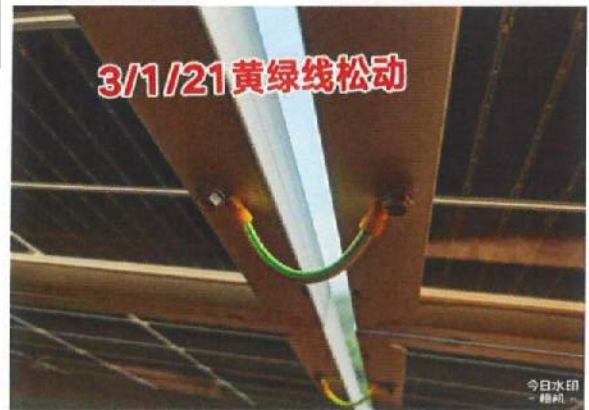
50、黄绿线松动

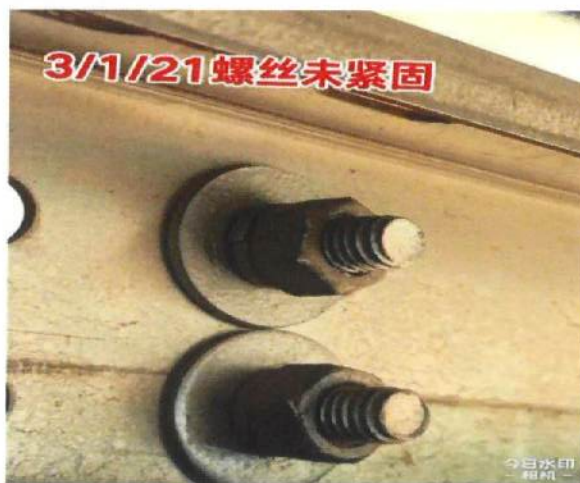
51、螺丝未紧固

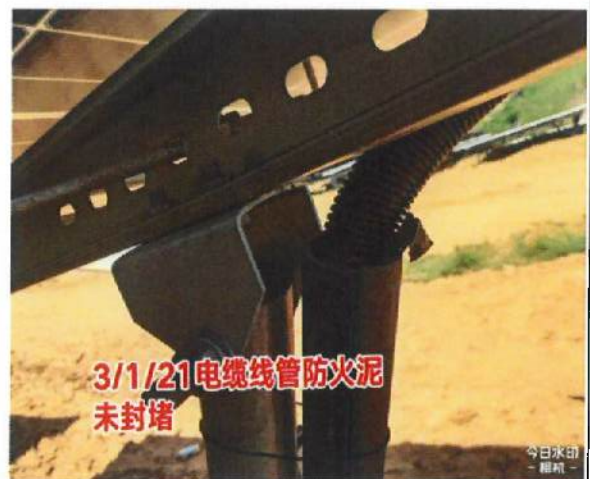
52、电缆线管防火泥未封堵

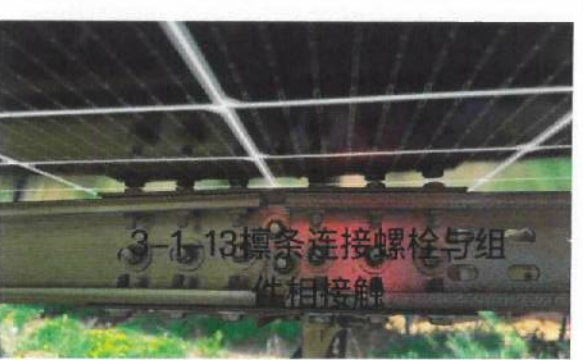
| <p>3-1-13檩条连接螺栓与组件相接触</p> | <p>2-1-10接地跨连接螺栓松动</p> |
| <p>57、檩条连接螺栓与组件相接触</p> | <p>58、接地跨连接螺栓松动</p> |

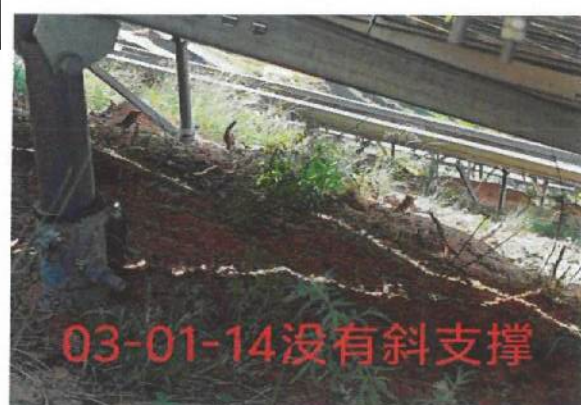
| <p>59、没有斜支撑</p> | <p>60、没有斜支撑</p> |

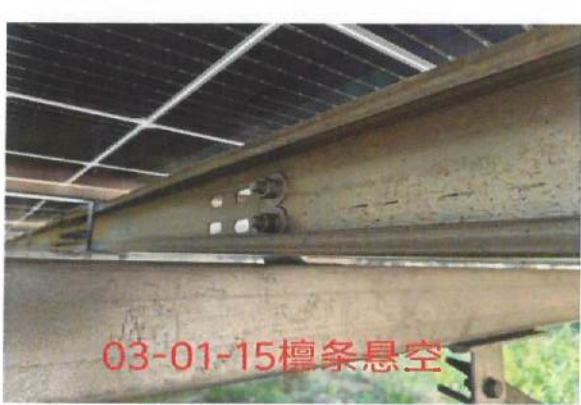
| <p>61、檩条悬空</p> | <p>62、U 型螺栓不垂直</p> |

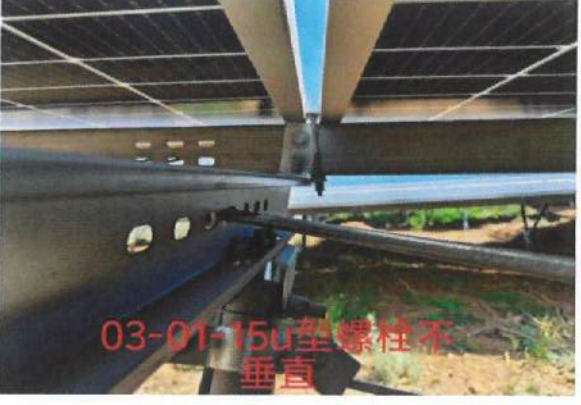
| <p>63、U 型螺栓不垂直</p> | <p>64、组件高低差太大</p> |

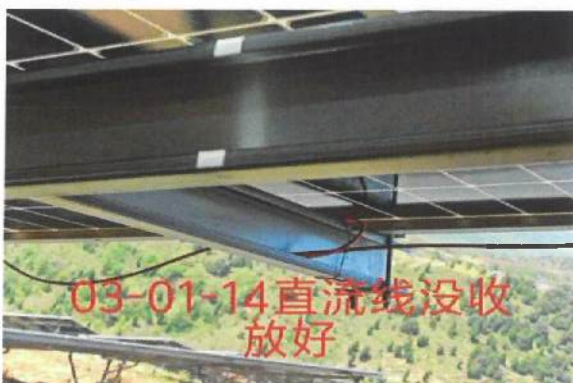
| 65、直流线没收放好 | 66、标签悬空 |

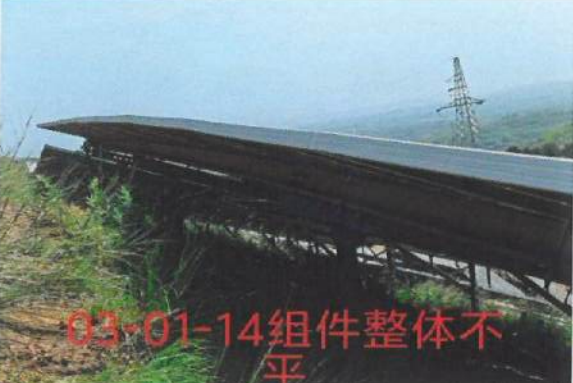
| 67、组件整体不平 | 68、mc4 接头没收好 |

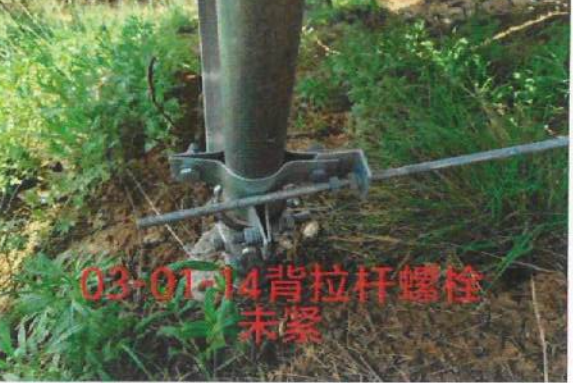
| 69、背拉杆螺栓未紧 | 70、背拉杆螺丝未紧 |

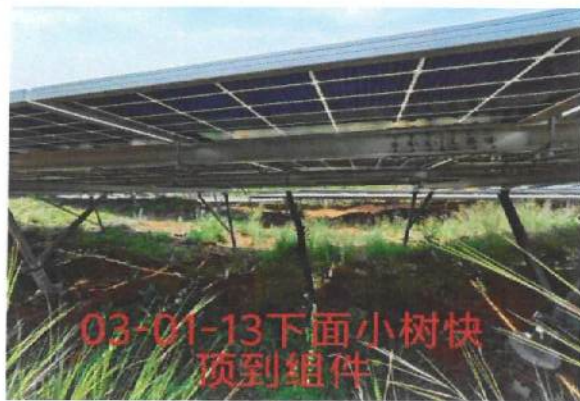
71、清理组件下方小树

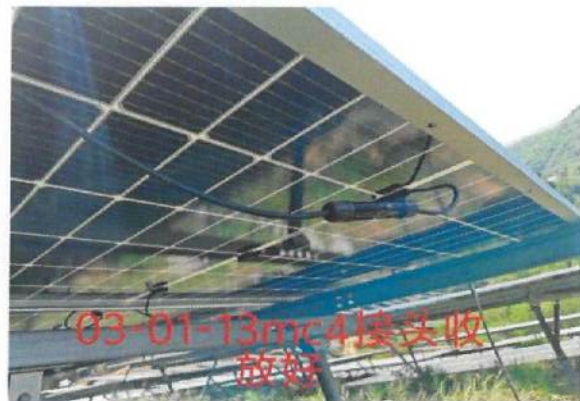
72、接头没收放好

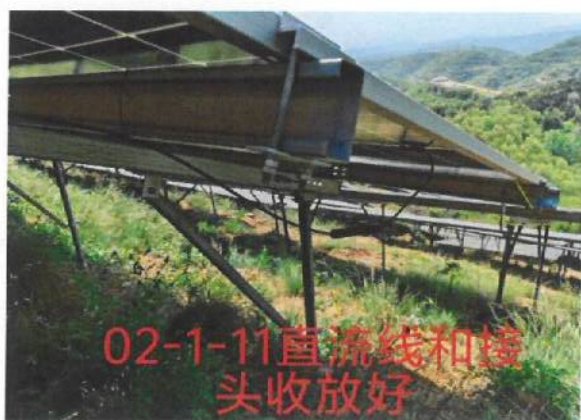
73、直流线和接头没收放好

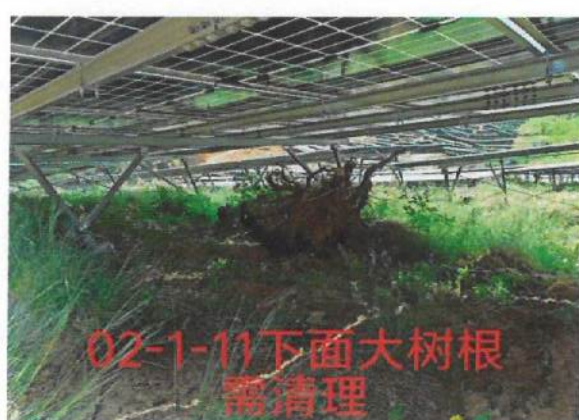
74、下面大树根需清理

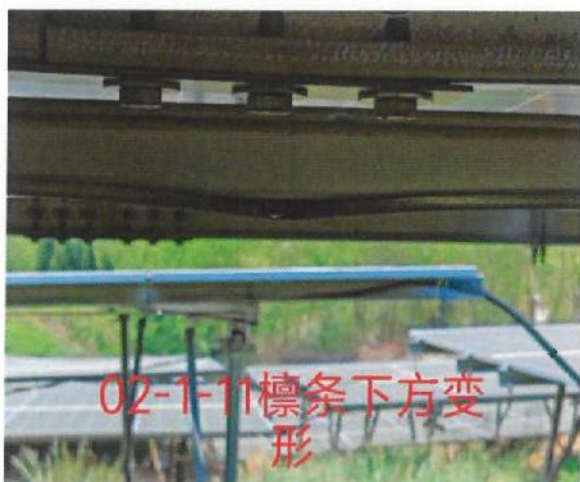
75、檩条下方变形

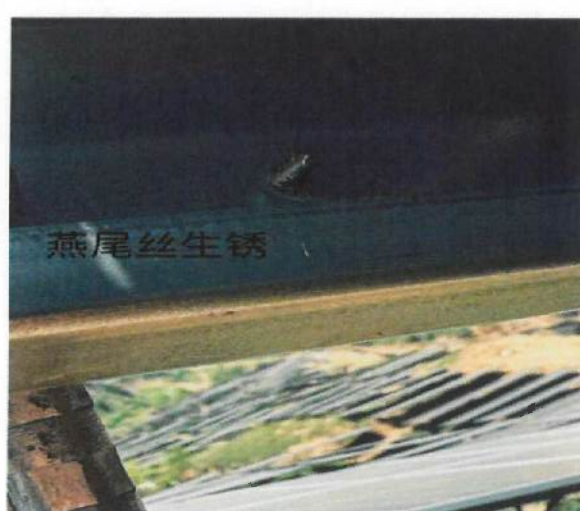
76、燕尾丝生锈（通性问题）

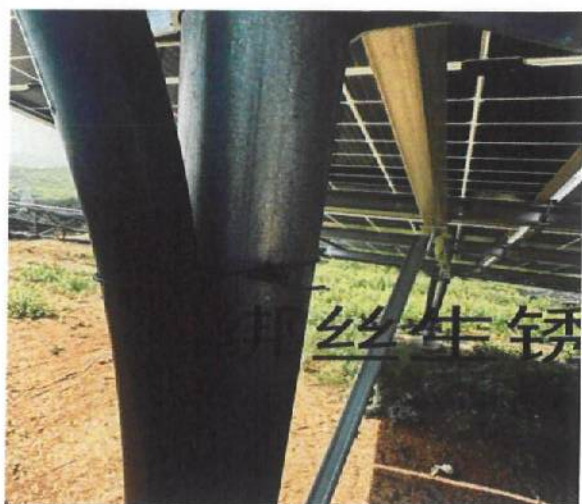
77、绑丝生锈（通性问题）

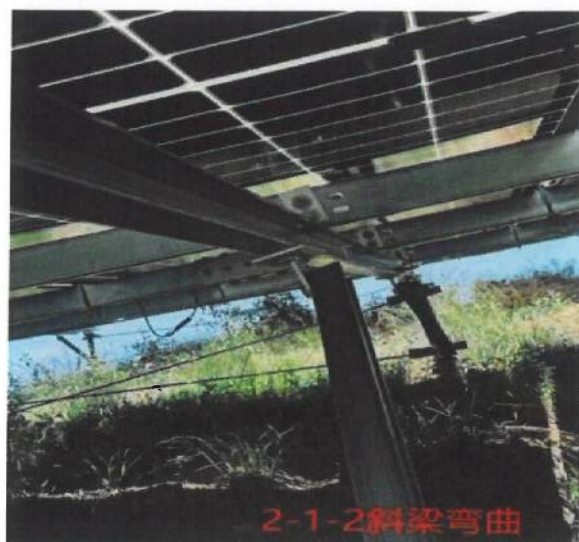
78、斜梁弯曲

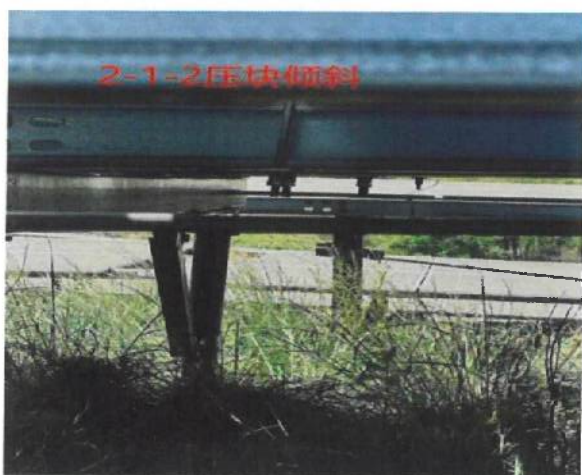
79、压块倾斜

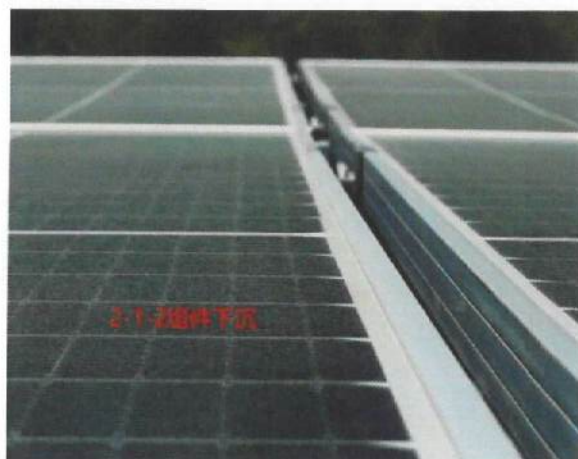
80、组件下沉

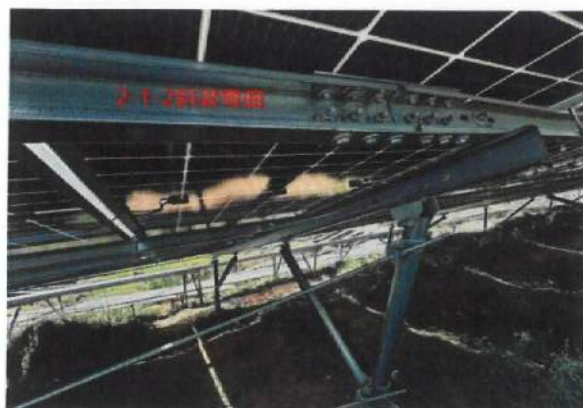
81、斜梁弯曲

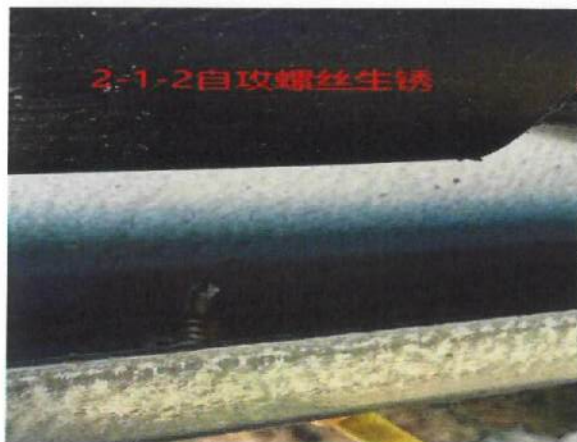
82、自攻螺丝生锈

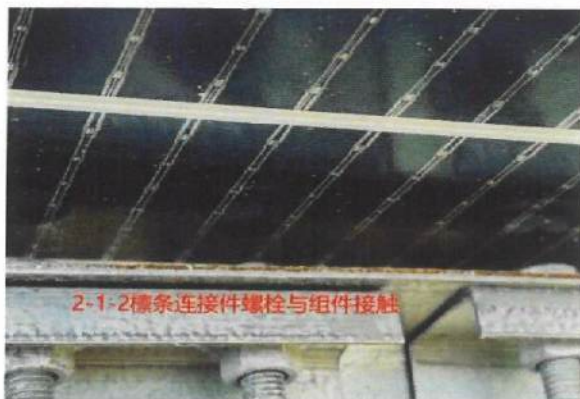
83、檩条连接件螺栓与组件接触

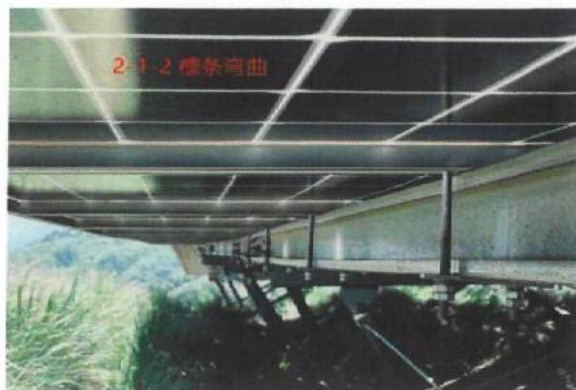
84、檩条弯曲

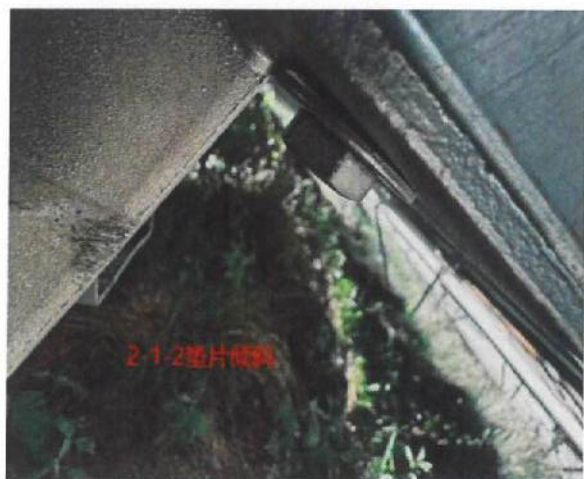
85、垫片倾斜

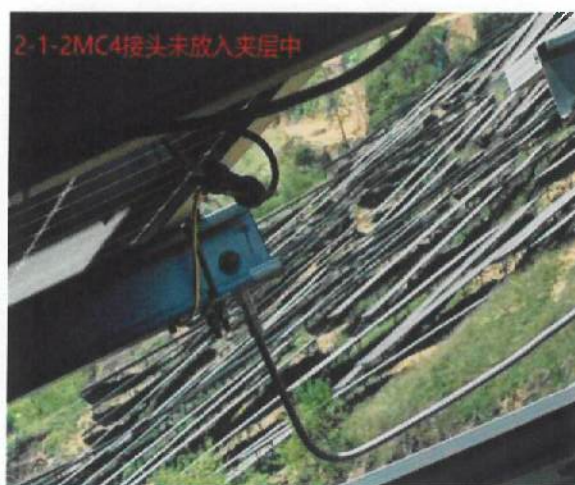
86、MC4 接头未放入夹层中

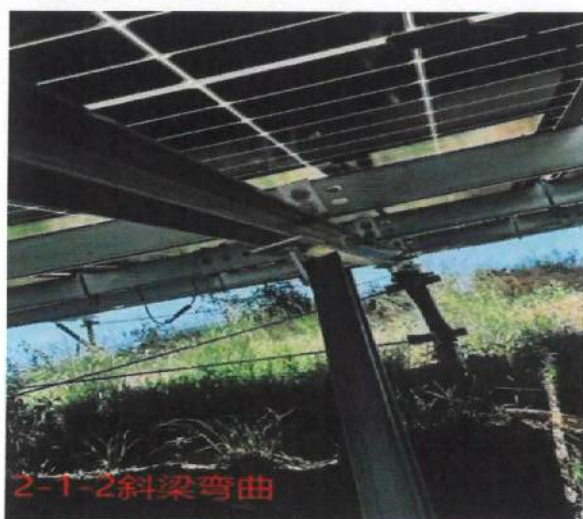
87、斜梁弯曲

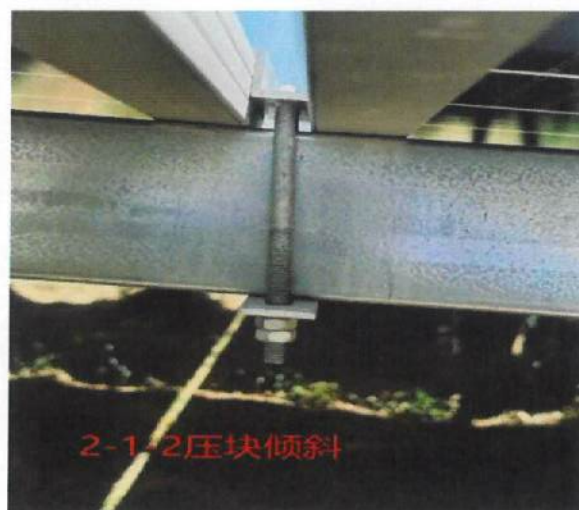
88、压块倾斜

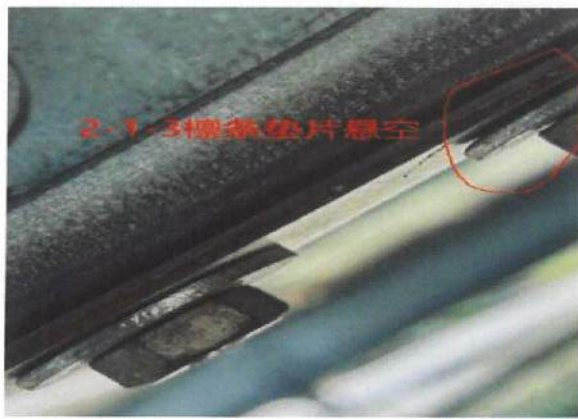
89、檩条垫片悬空

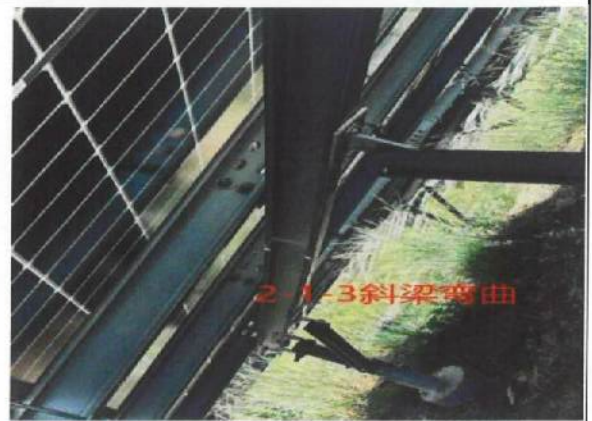
90、斜梁弯曲

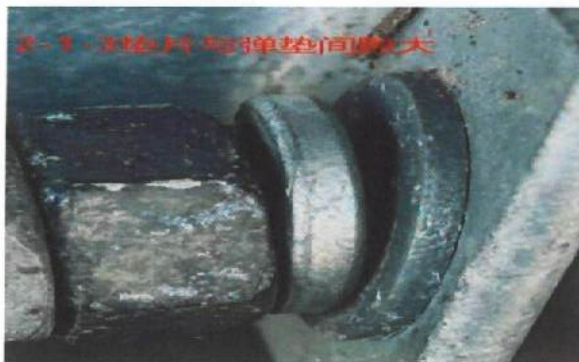
91、垫片与弹垫间隙大

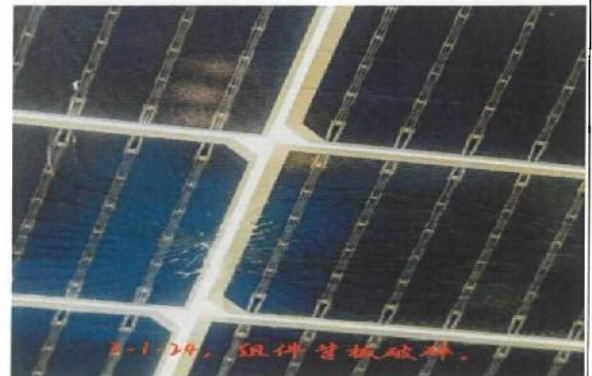
92、组件背板破磔

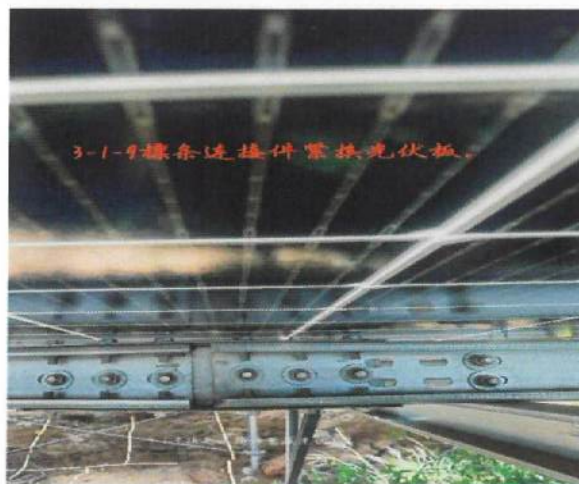
93、檩条连接件紧挨光伏板

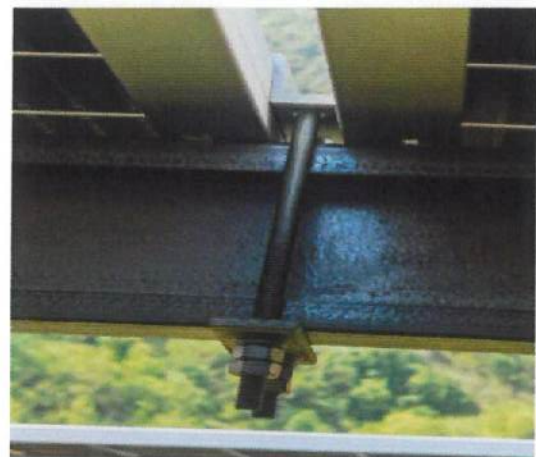
3-1-23 光伏支架压块倾斜。

94、光伏支架压块倾斜

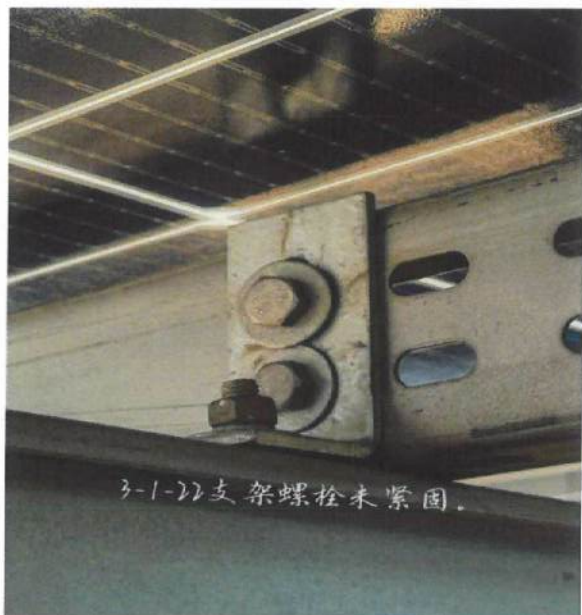
3-1-22 支架螺栓未紧固。

95、支架螺栓未紧固

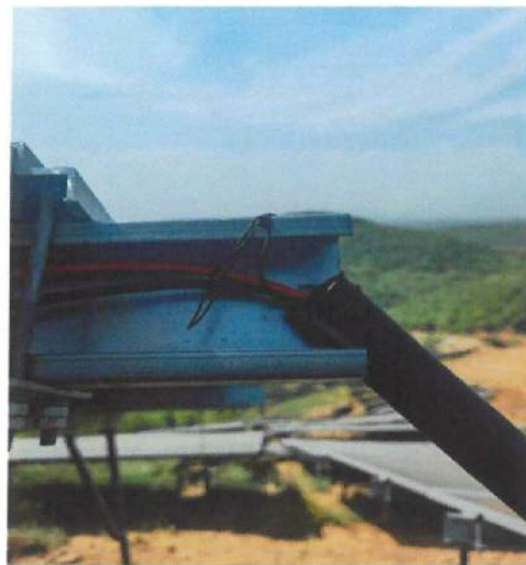
3-1-23 防水套管不够长。

96、防水套管不够长

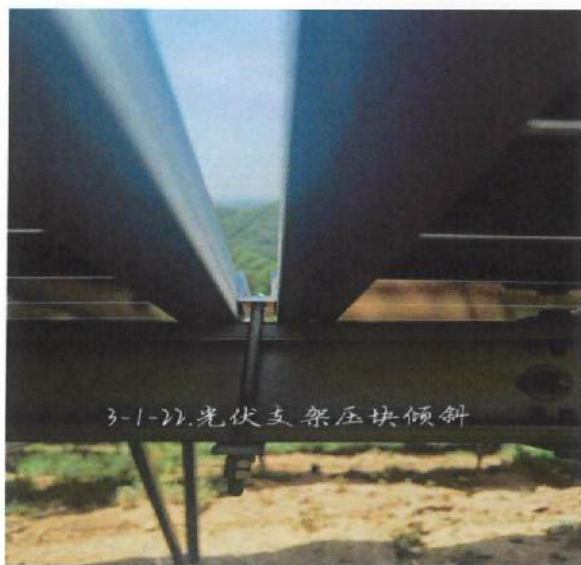
3-1-22 光伏支架压块倾斜

97、光伏支架压块倾斜

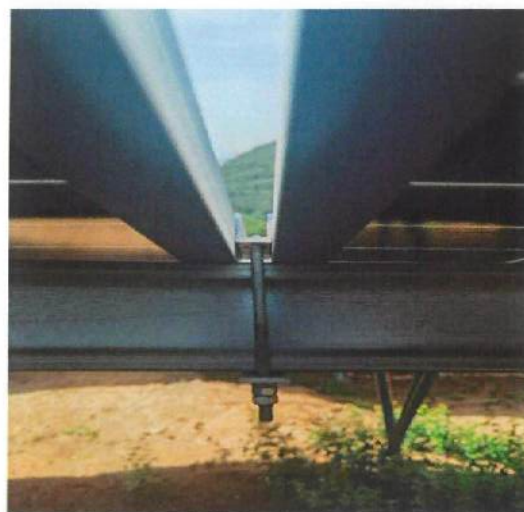
3-1-24 光伏压块倾斜

98、光伏压块倾斜

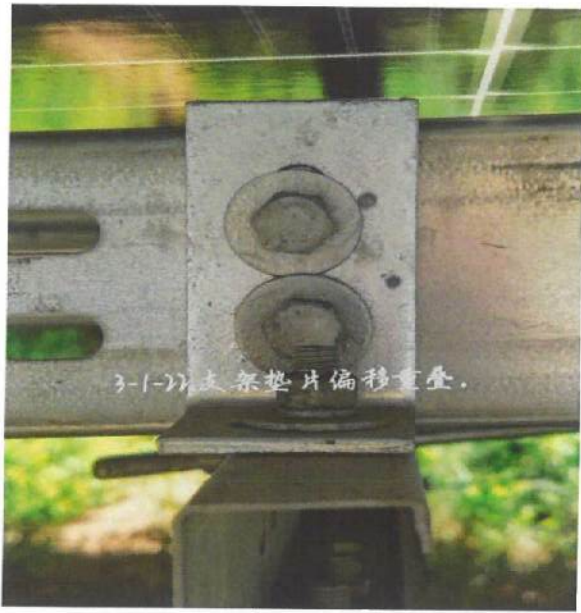
99、支架垫片偏移重叠
