# 平陆县 100MW 农光互补光伏发电项目

## 监理工程师通知单

编号: ZHJL-JLTZ-PL-060

主题: 关于西沟光伏场区巡视检查发现以下需要消缺项:

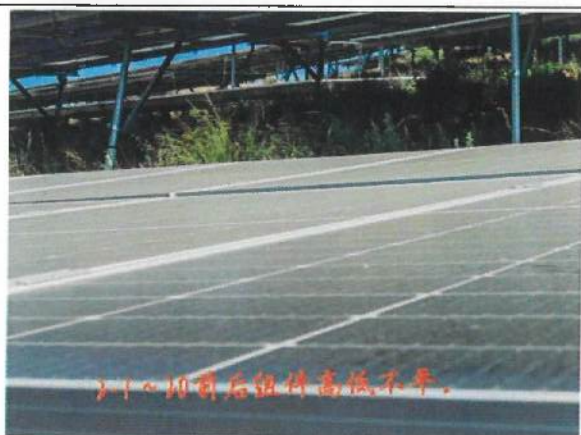
9、前后组件高低不平

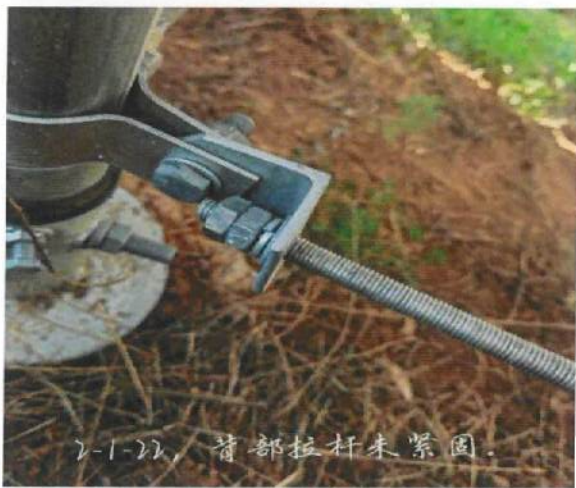
13、背部拉杆未紧固

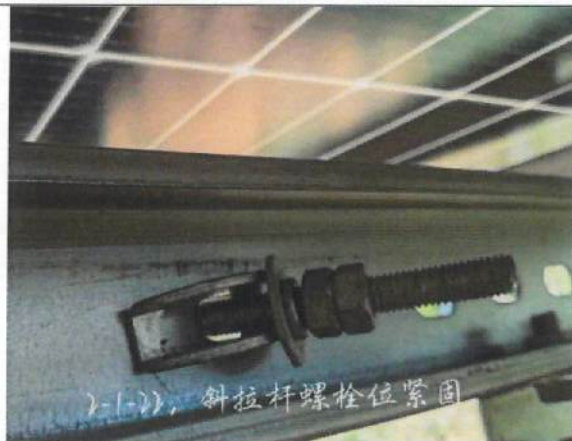
14、斜拉杆螺栓位紧固

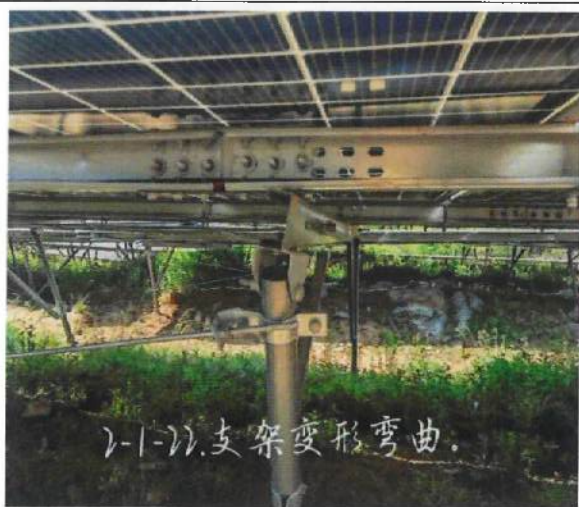
15、支架变形弯曲

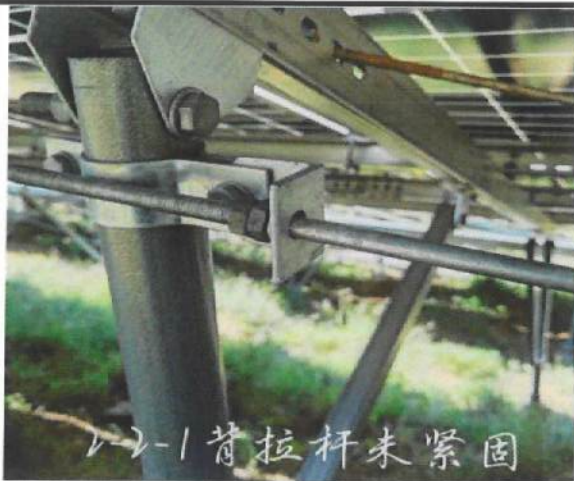
17、背拉杆未紧固

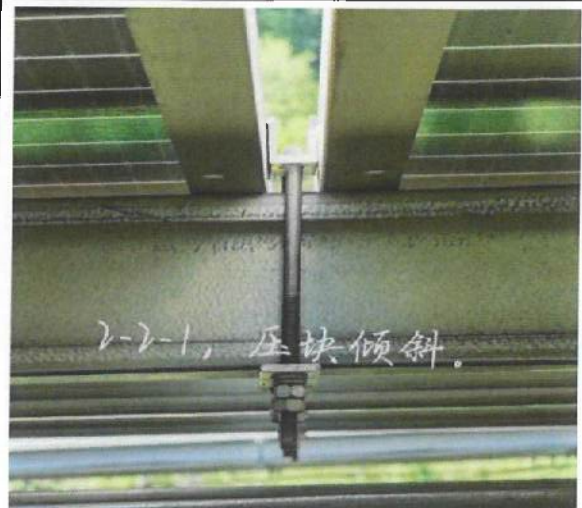
18、压块倾斜

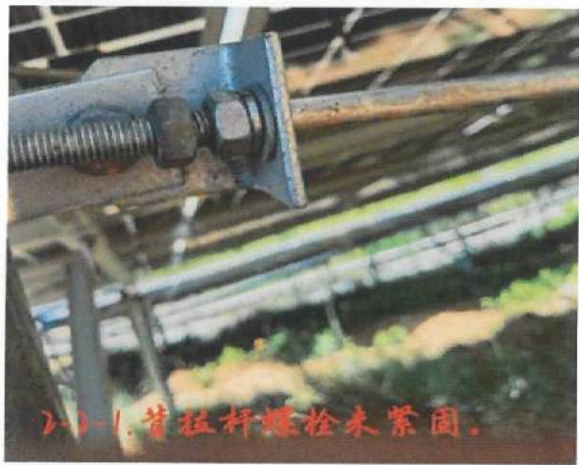
19、背拉杆螺栓未紧固

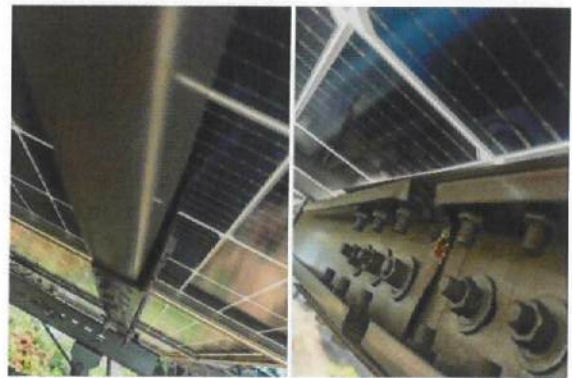
20、支架变形

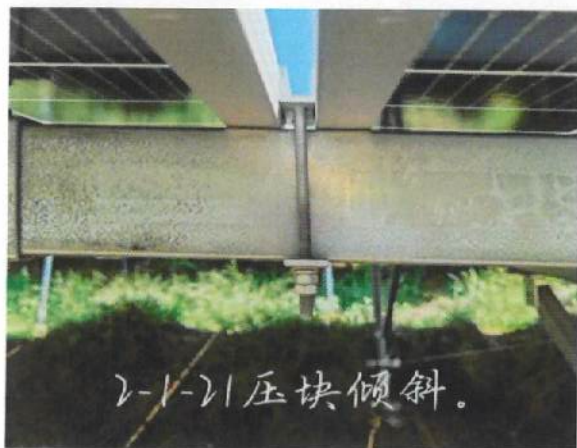
21、压块倾斜

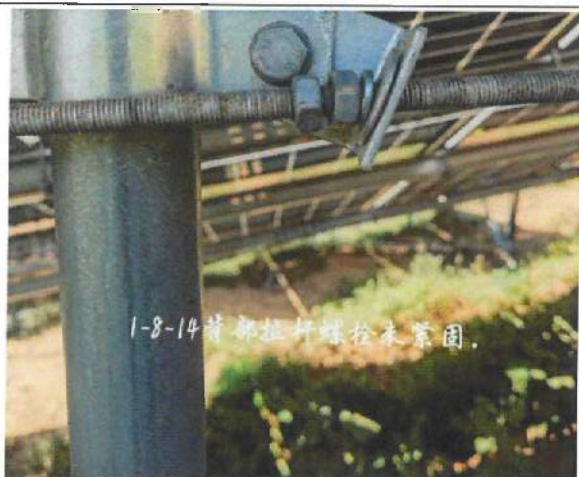
25、背部拉杆螺栓未紧固

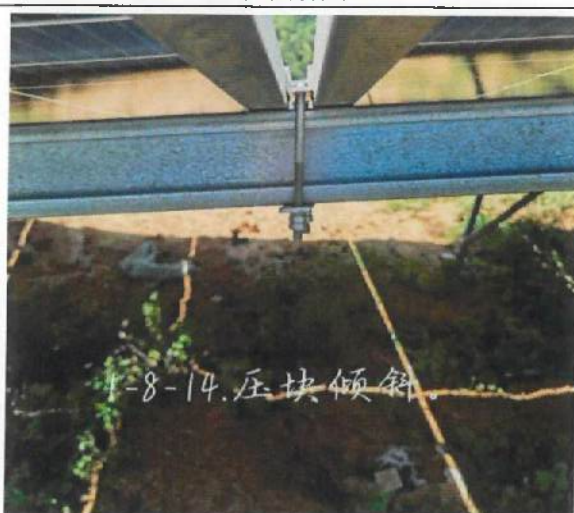
26、压块倾斜

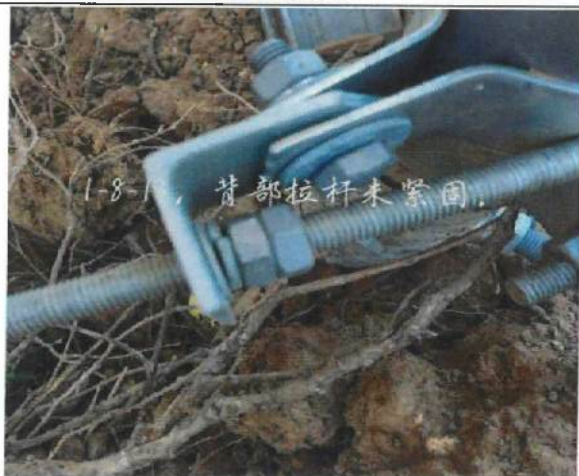
27、背部拉杆未紧固

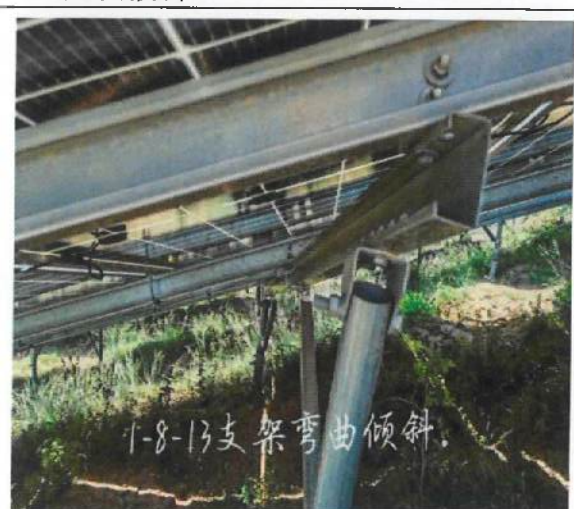
28、支架弯曲倾斜

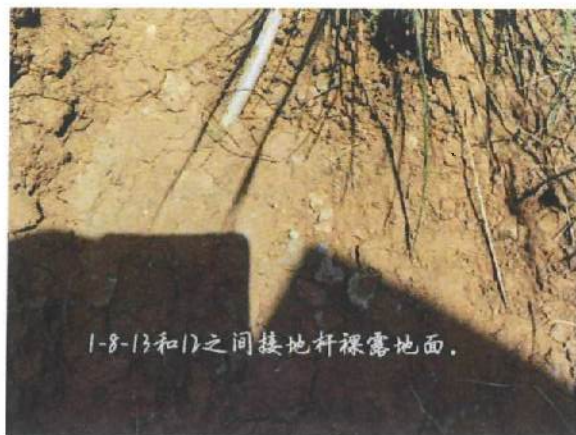
29、和 12 之间接地杆裸露地面

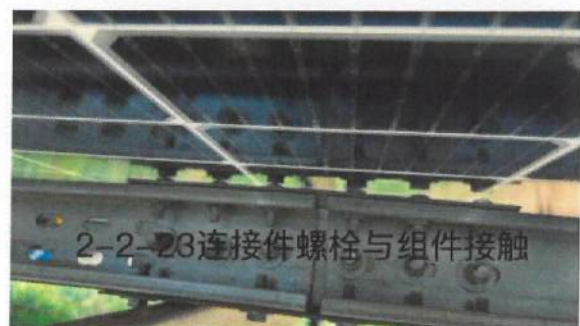
32、连接件螺栓与组件接触

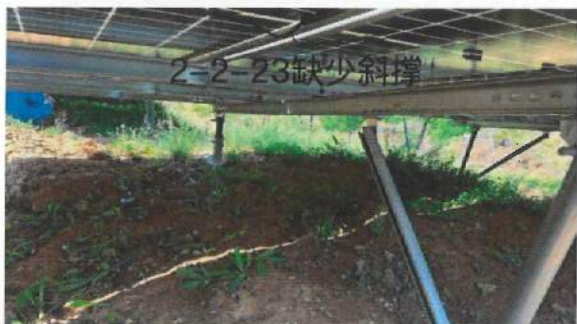
33、缺少斜撑

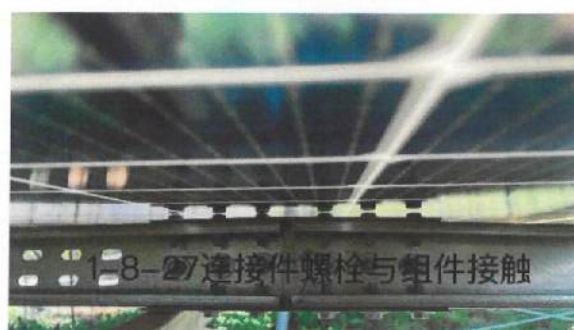
42、连接件螺栓与组件接触

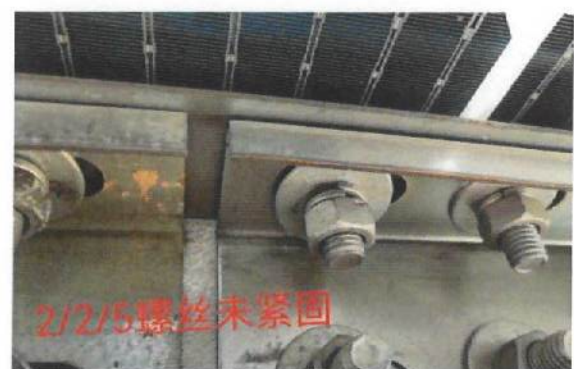
46、螺丝未紧固

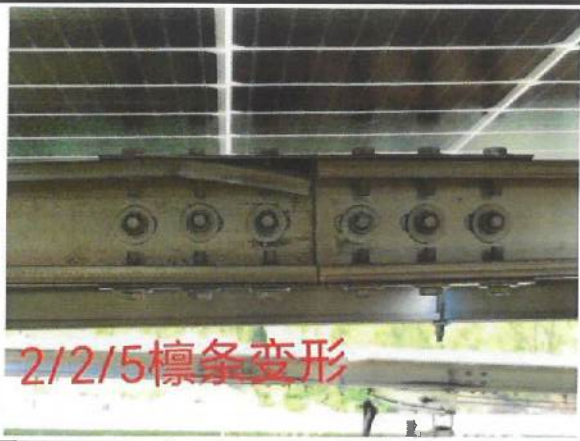
47、檩条变形

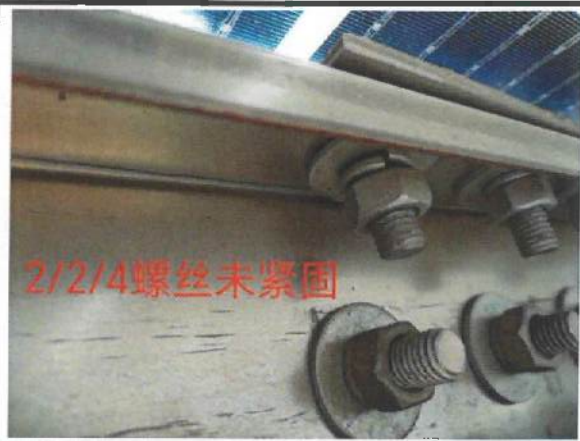
48、螺丝未紧固

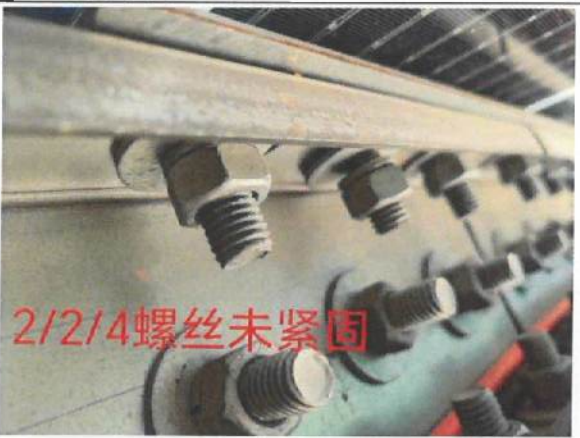
49、螺丝未紧固

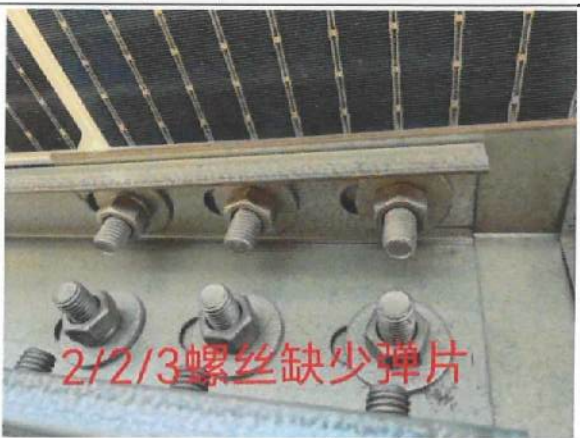
50、螺丝缺少弹片

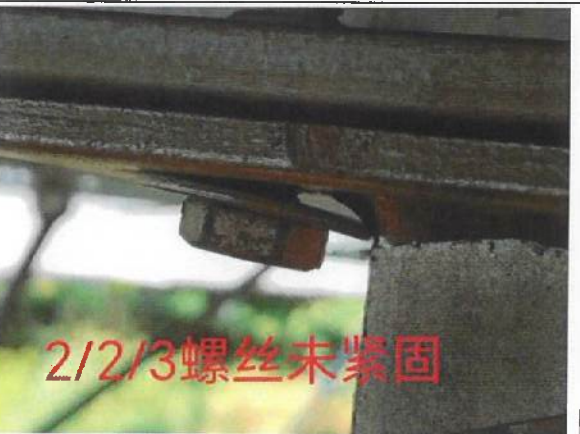
51、螺丝未紧固

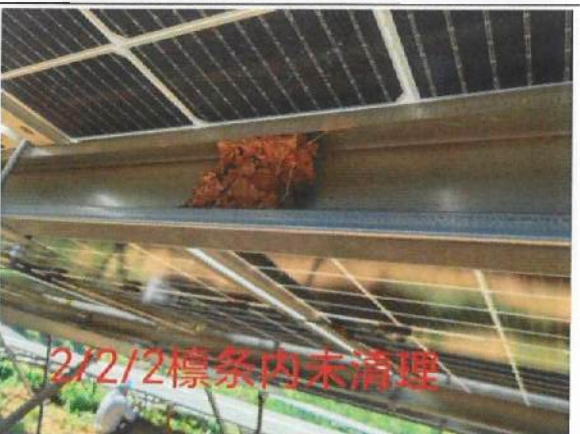
52、檩条内未清理

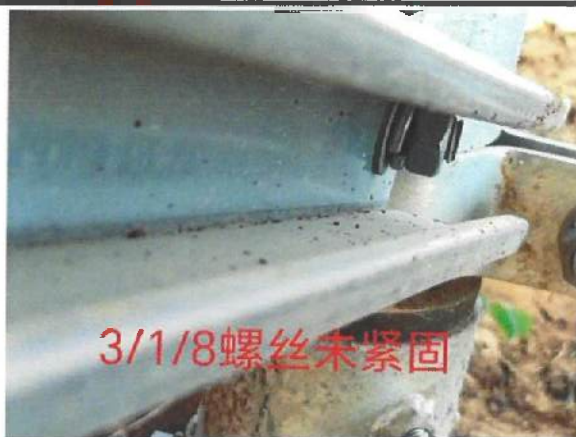
53、螺丝未紧固

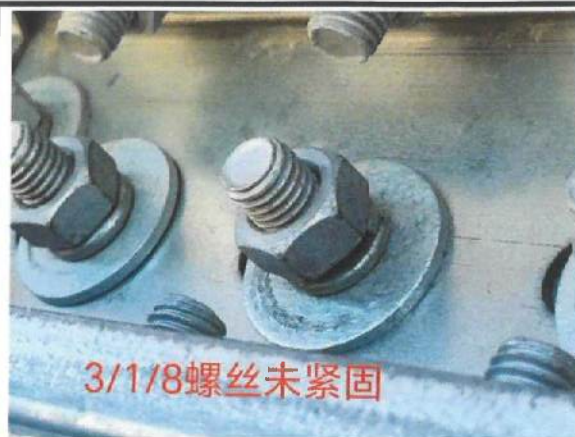
54、螺丝未紧固

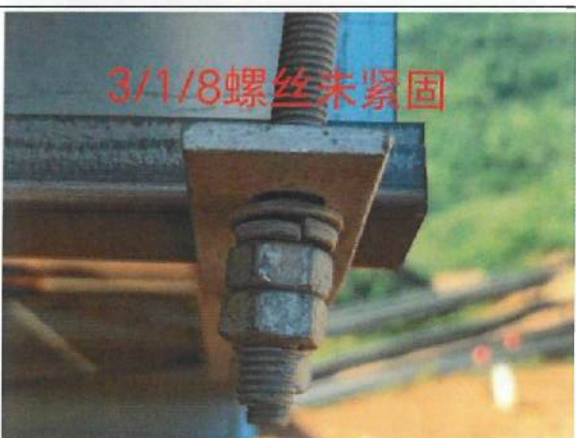
55、螺丝未紧固

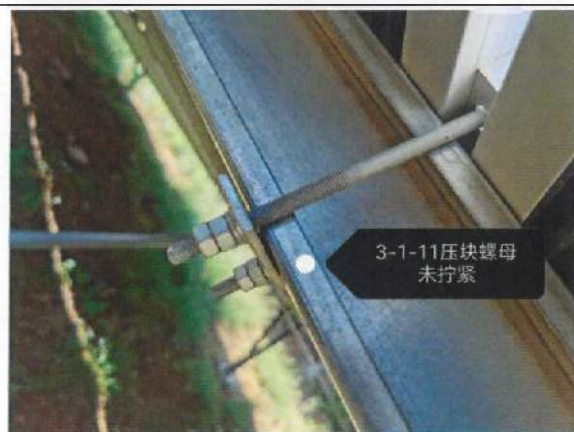
58、压块螺母未拧紧

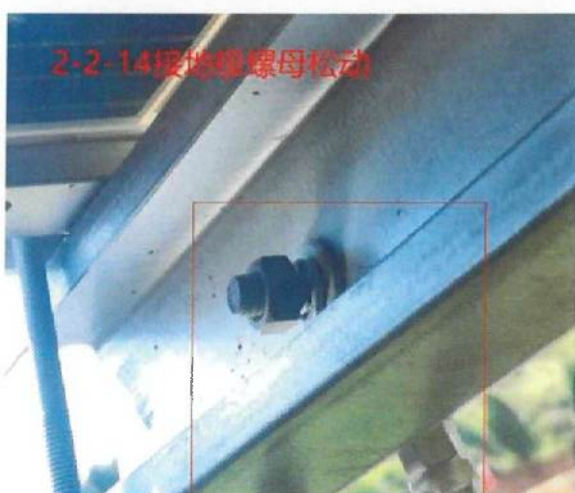
85、对穿螺栓无螺母

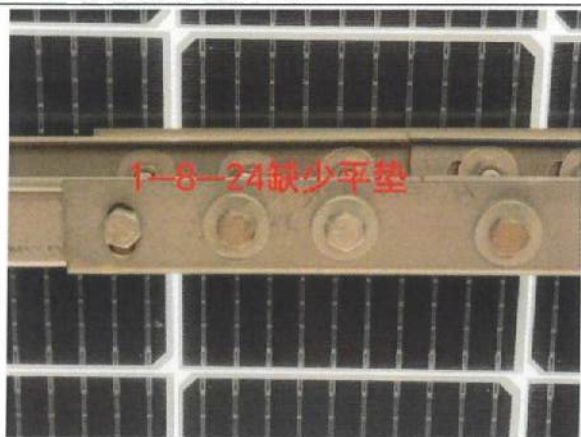
133、缺少平整

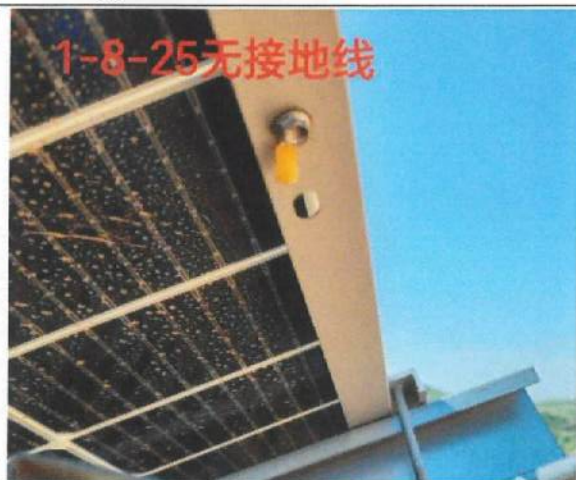
134、无接地线

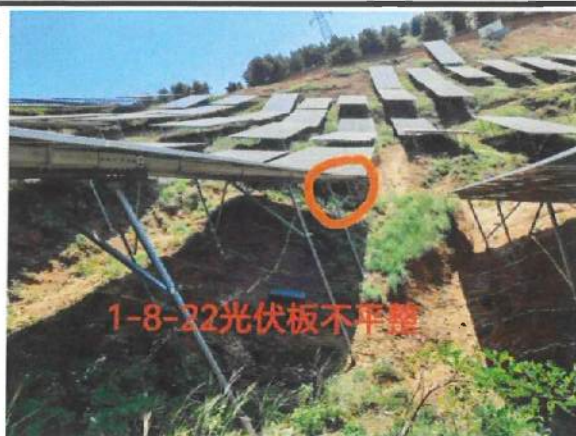
137、光伏板不平整

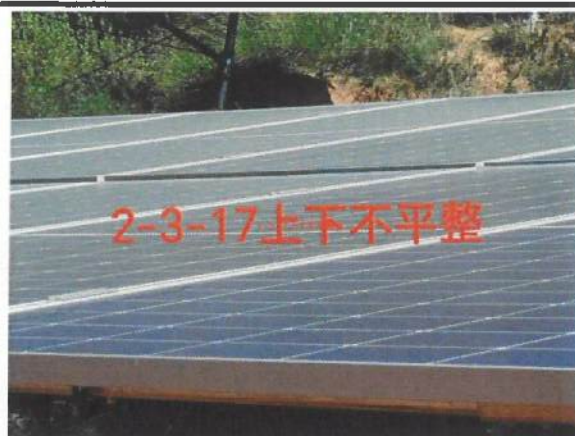
138、上下不平整

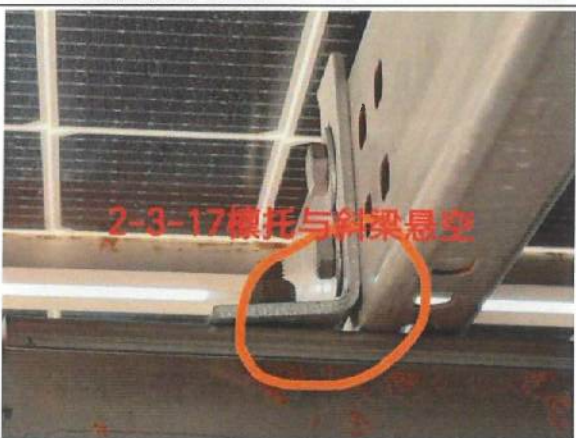
139、檩托与斜梁悬空

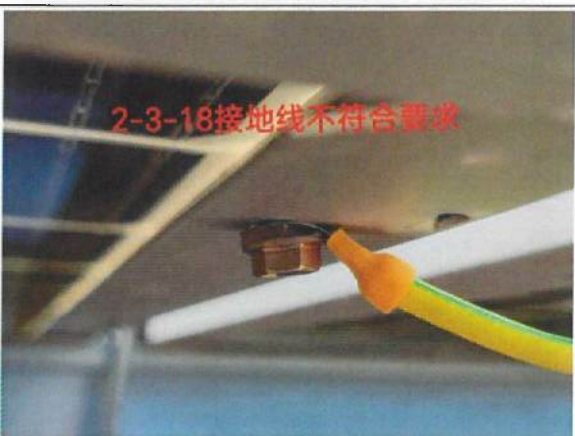
142、接地线不符合要求

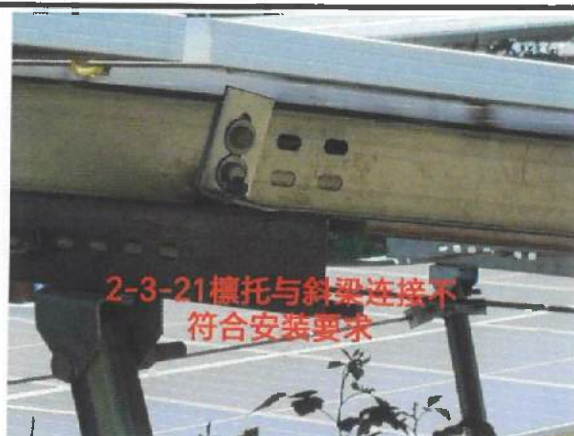
144、標托与斜梁连接不符合安装要求

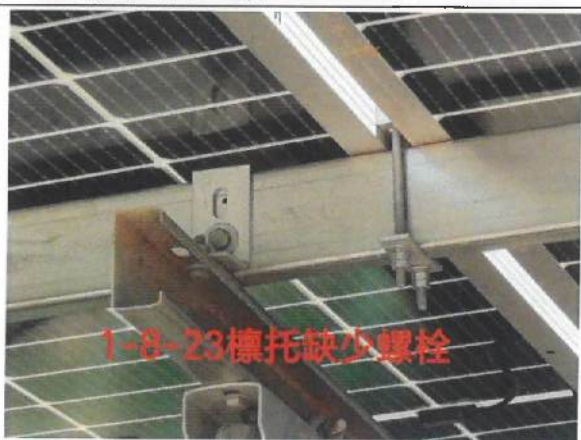
145、標托缺少螺栓

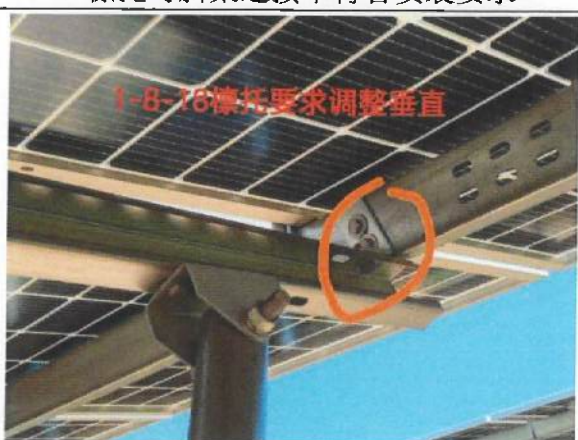
146、標托要求调整垂直

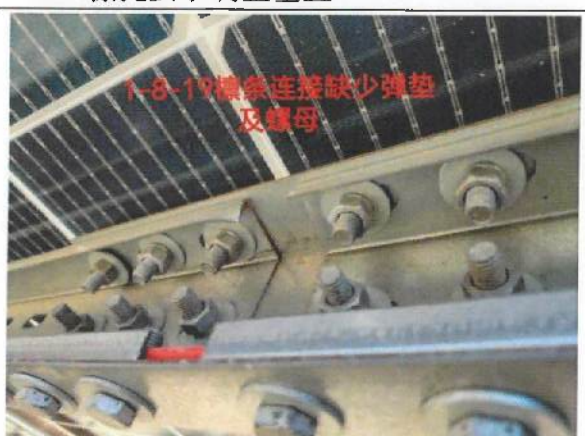
148、標条连接缺少弹垫及螺母

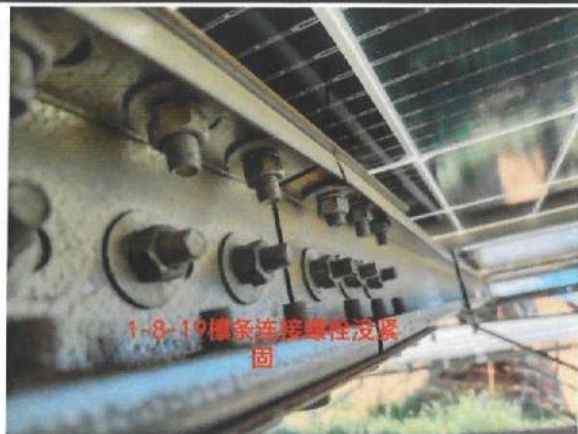
149、檩条连接螺栓没紧固

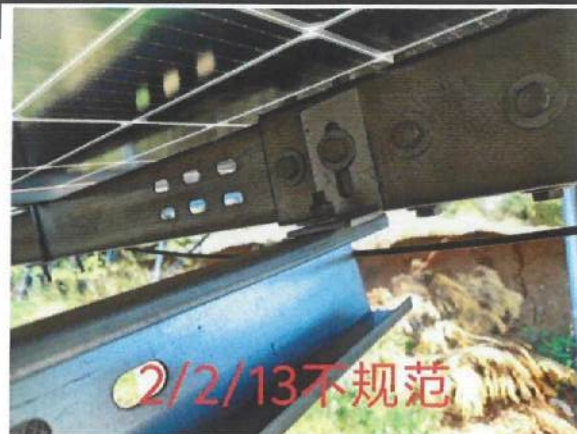
150、不规范

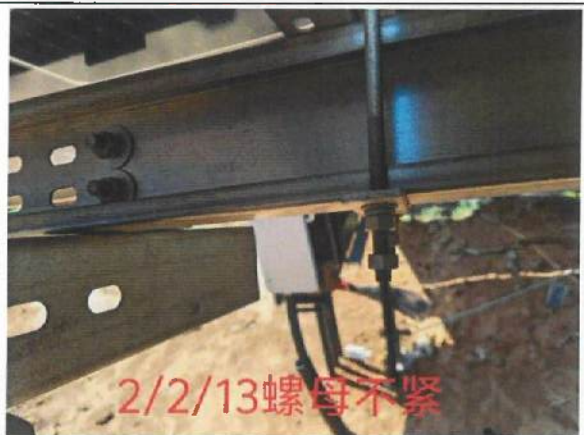
151、螺母不紧

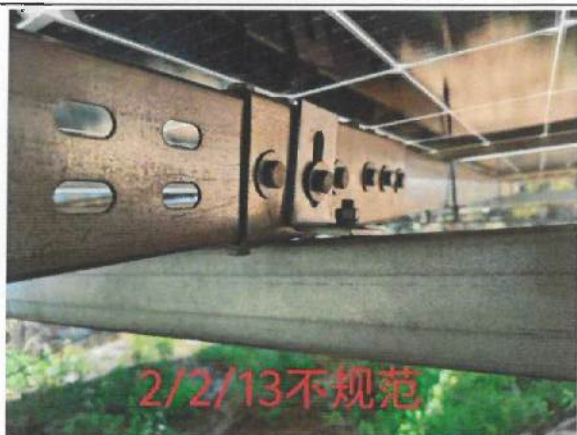
152、不规范

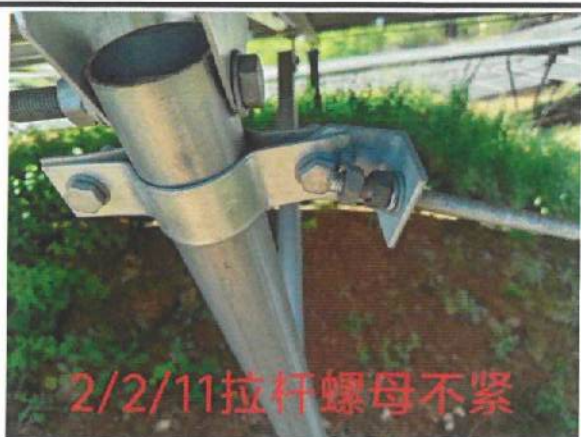
155、拉杆螺母不紧

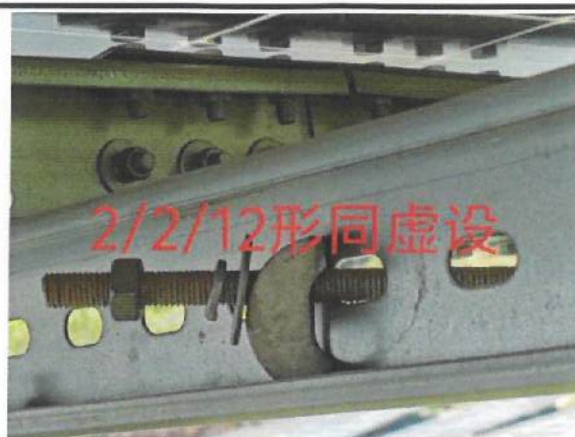
156、形同虚设

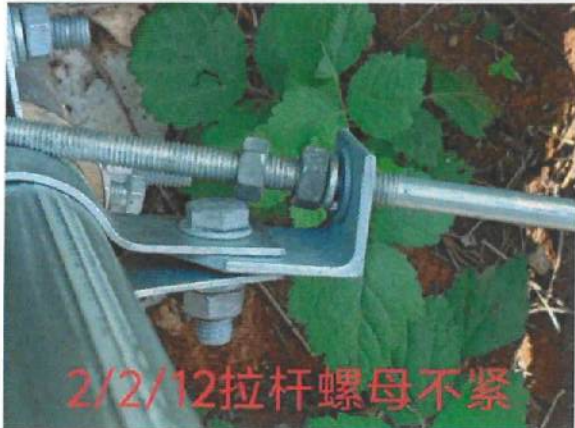
158、拉杆螺母不紧

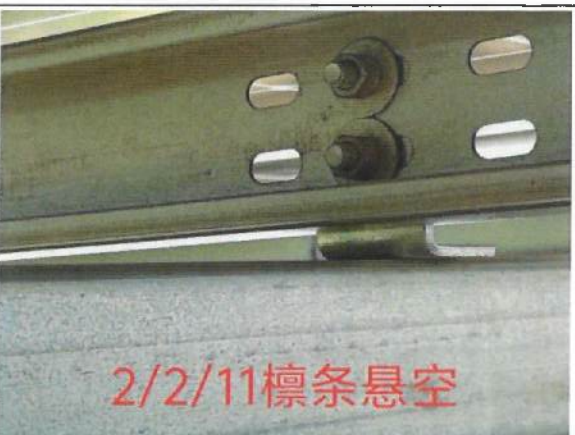
160、檩条悬空

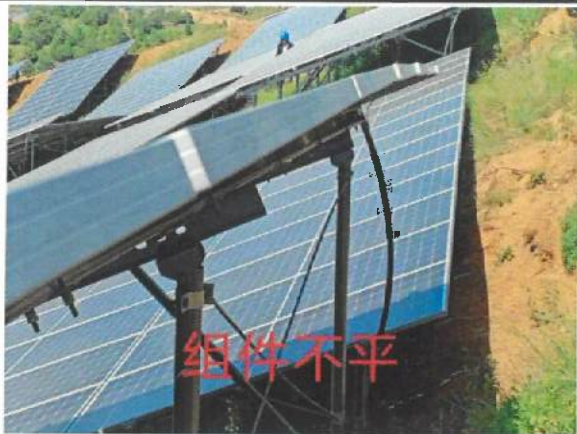
161、组件不平

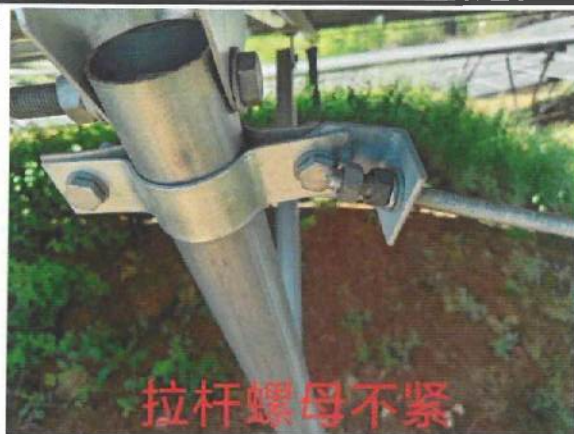
162、拉杆螺母不紧

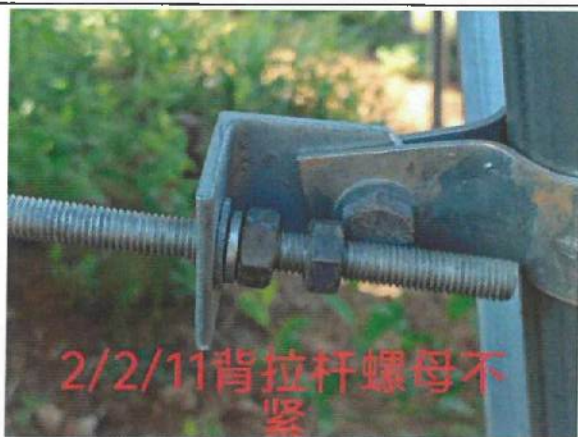
163、背拉杆螺母不紧

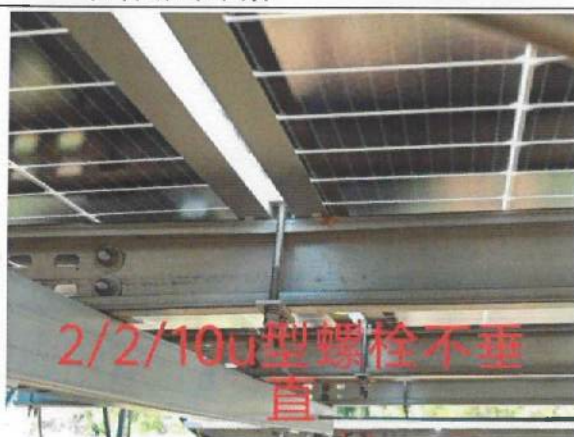
164、U型螺栓不垂直

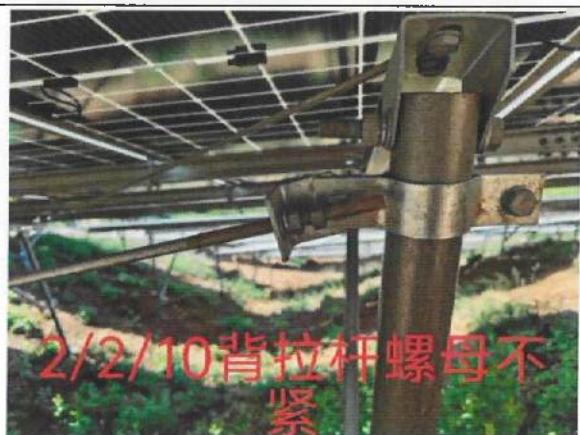
166、背拉杆螺母不紧

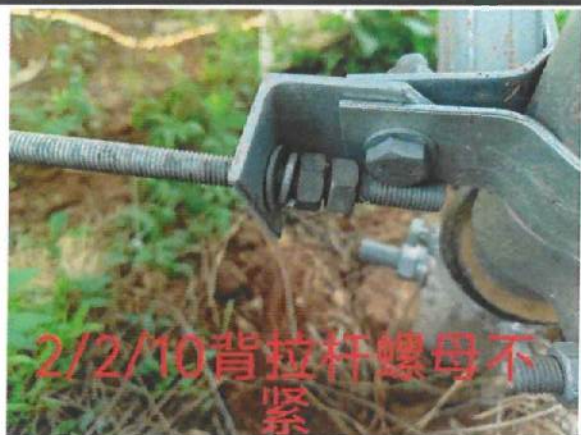
167、背拉杆螺母不紧

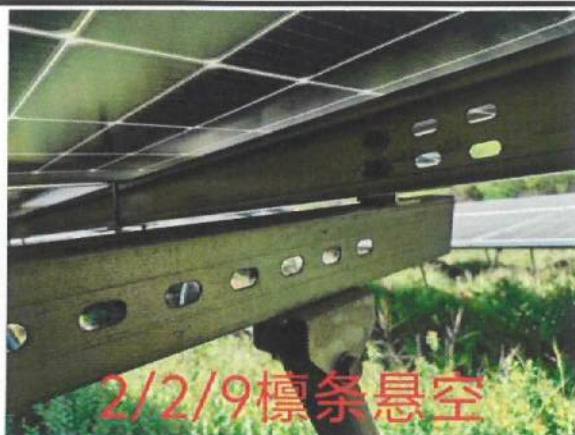
168、檩条悬空

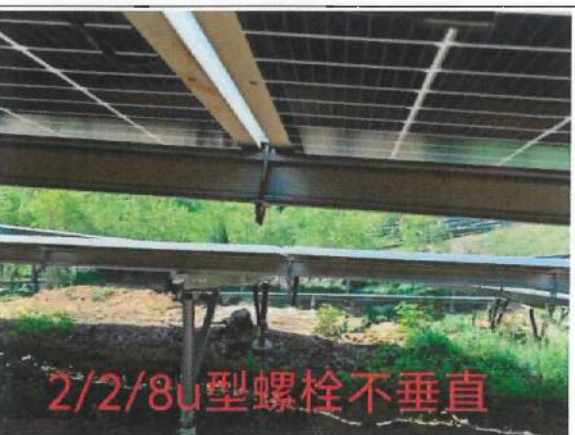
172、U型螺栓不垂直

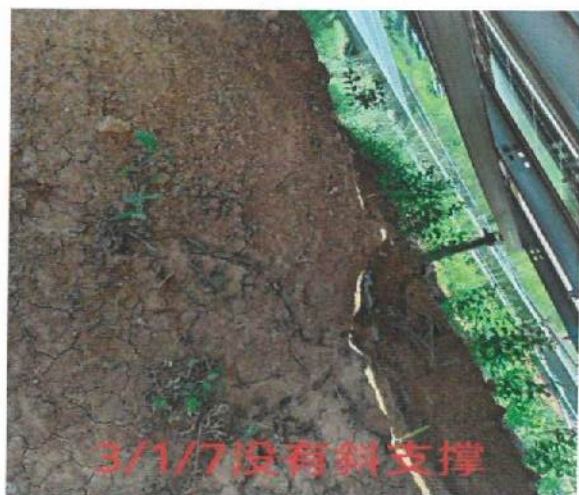
173、没有斜支撑

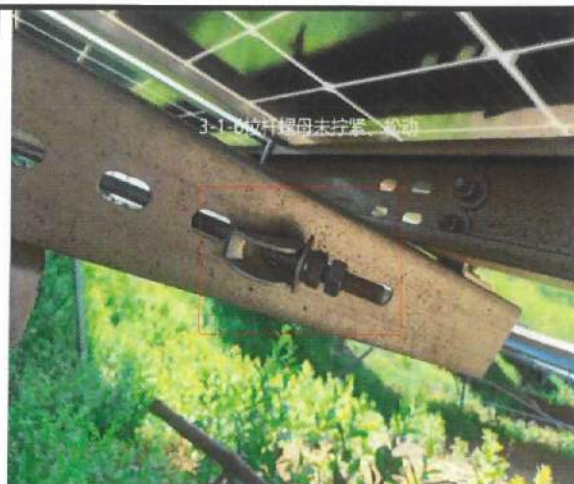
174、拉杆螺母未拧紧、松动

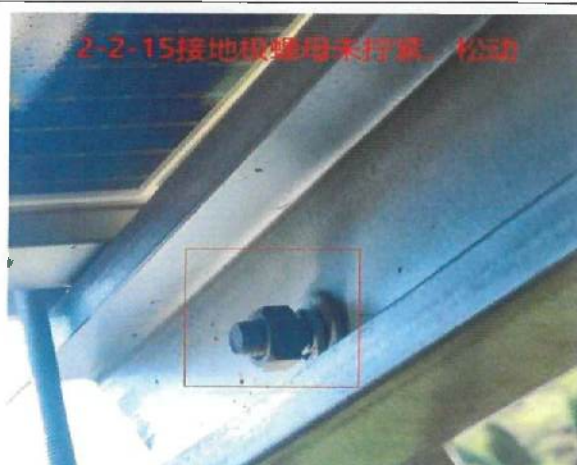
174、接地极螺母未拧紧、松动

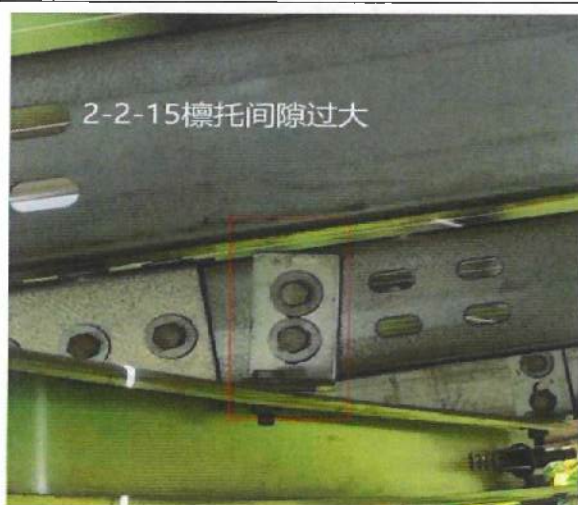
176、标识间隙过大

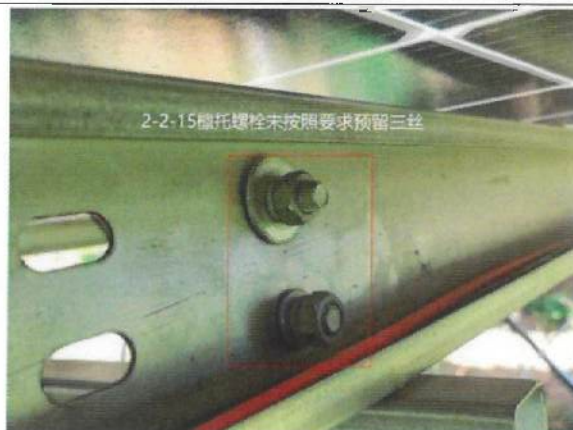
177、标识螺栓未按照要求预留三丝

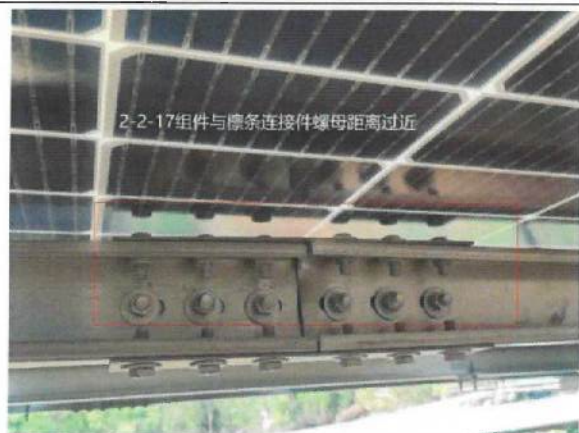
180、组件与檩条连接件螺母距离过近

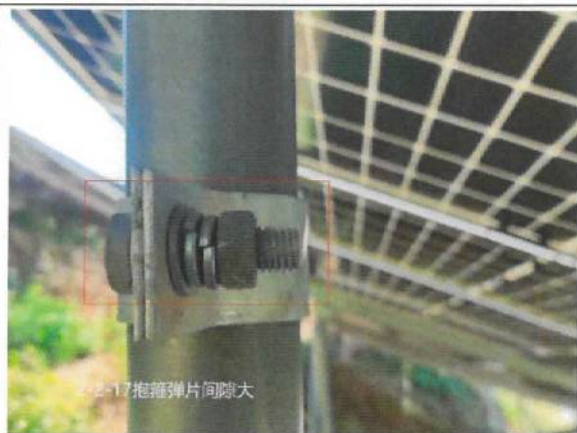
181、抱箍弹片间隙大

请贵单位按照上述问题立即消缺整改。

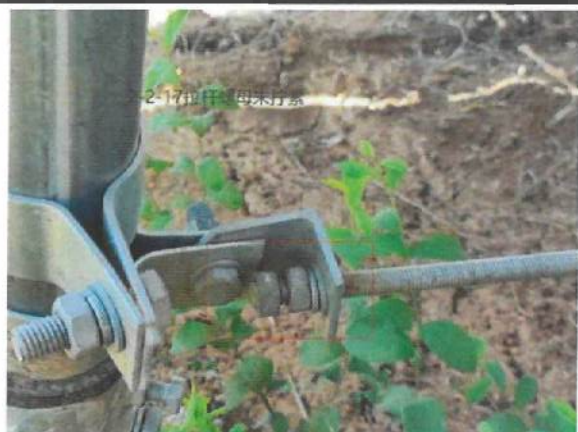
184、。拉杆螺母未拧紧

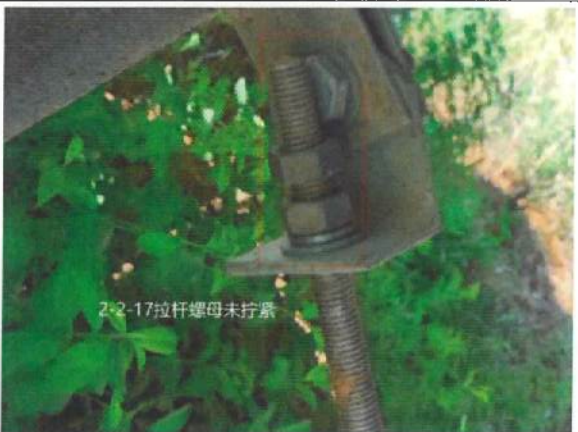
186、拉杆螺母未拧紧

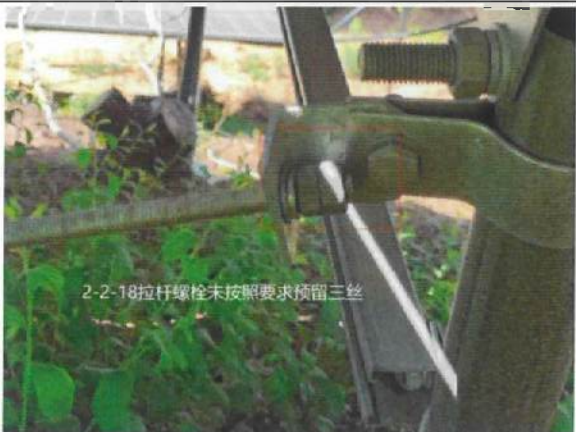
187、拉杆螺栓未按照要求预留三丝

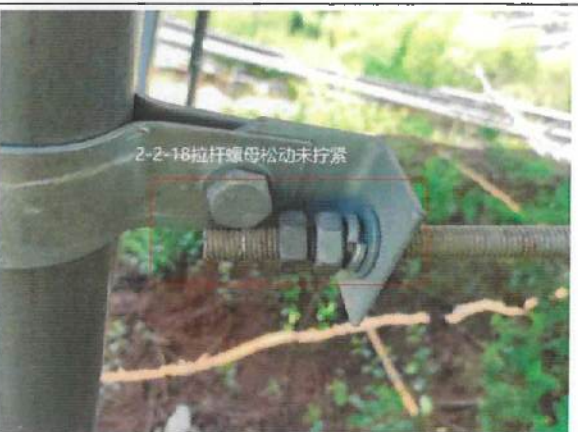
188、拉杆螺母松动未拧紧

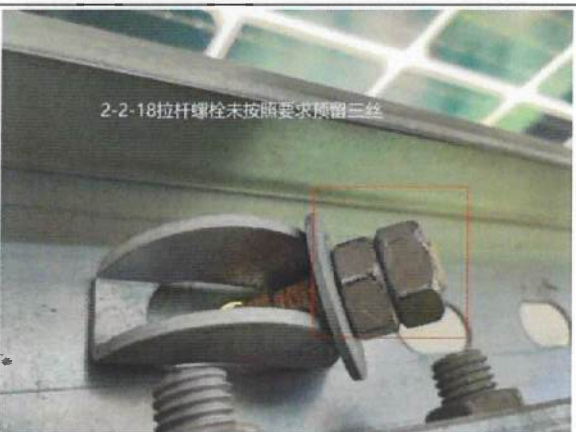
189、拉杆螺栓未按照要求预留三丝

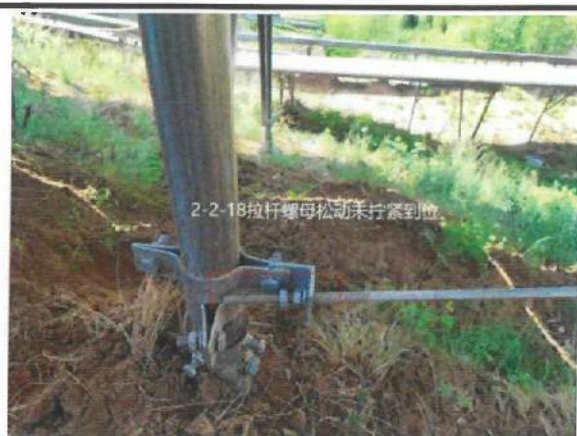
191、拉杆螺母松动未拧紧到位

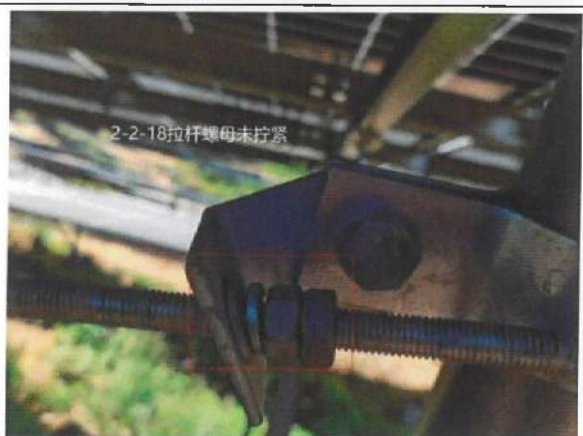
192、拉杆螺母未拧紧

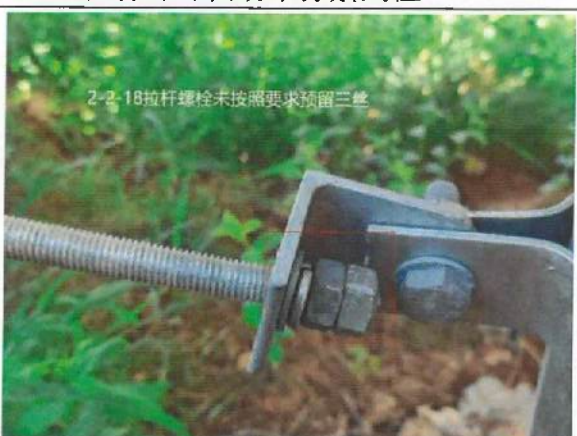
193、拉杆螺栓未按照要求预留三丝

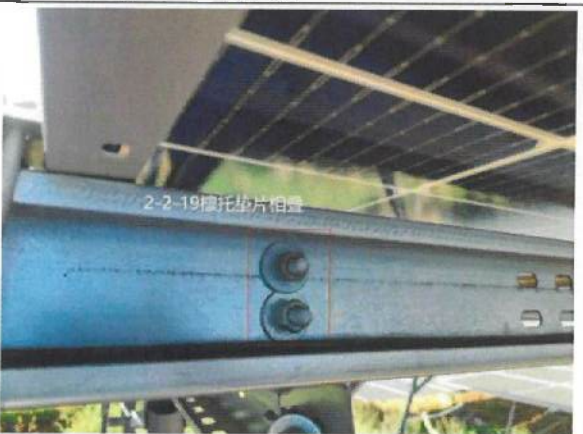
194、檩托垫片相叠

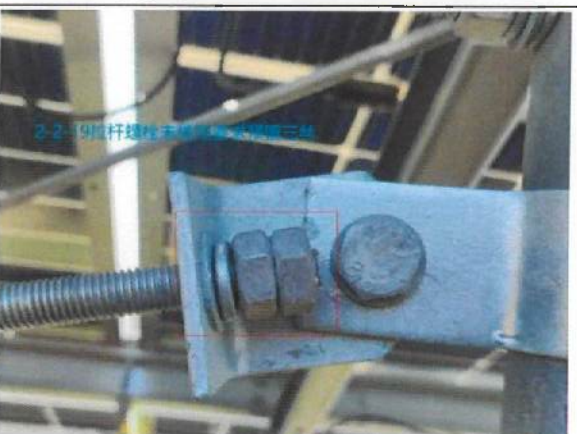
195、拉杆螺栓未按照要求预留三丝

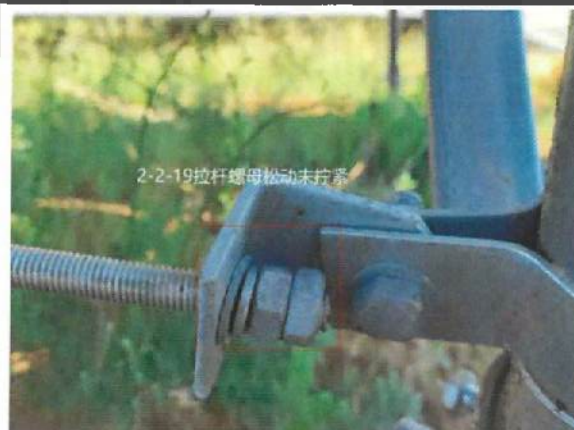
197、拉杆螺母松动未拧紧

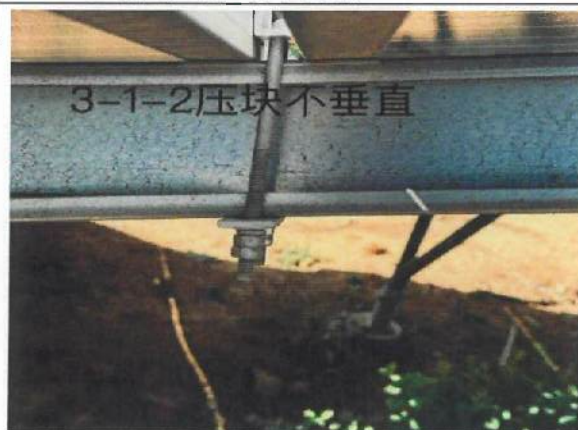
199、压块不垂直

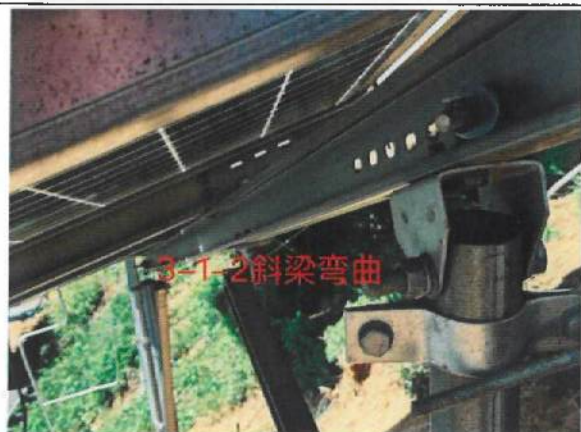
200、斜梁弯曲

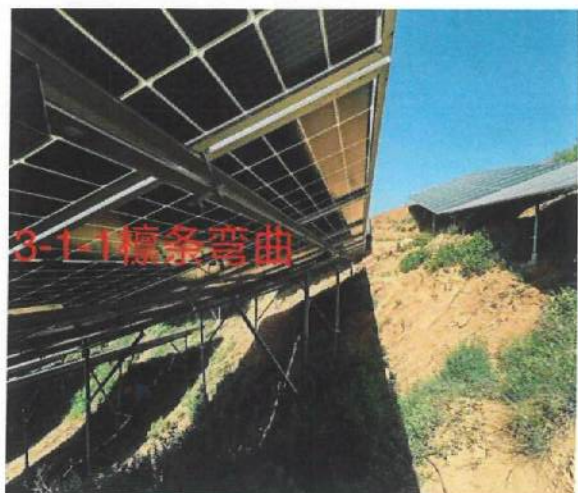
202、檩条弯曲

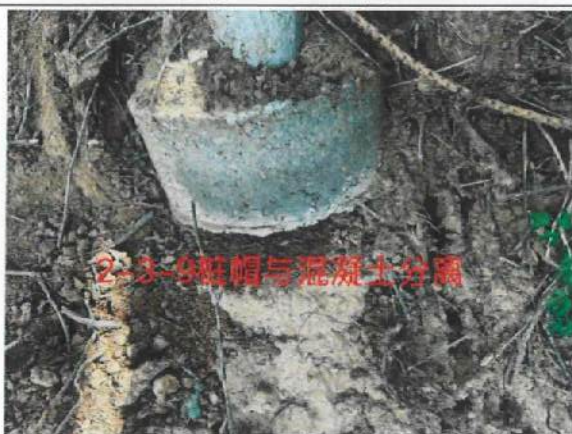
207、桩帽与混凝土分离

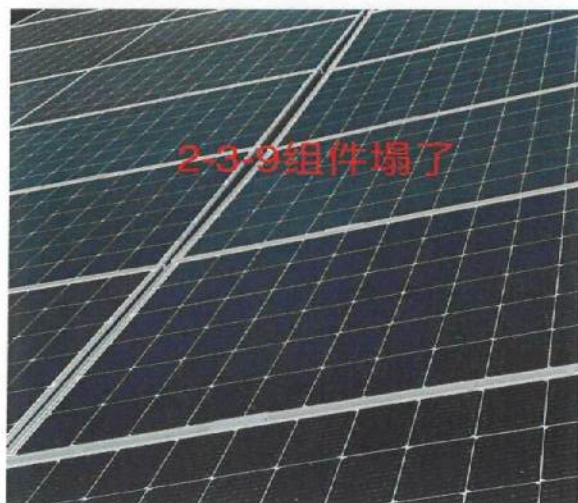
210、组件塌了

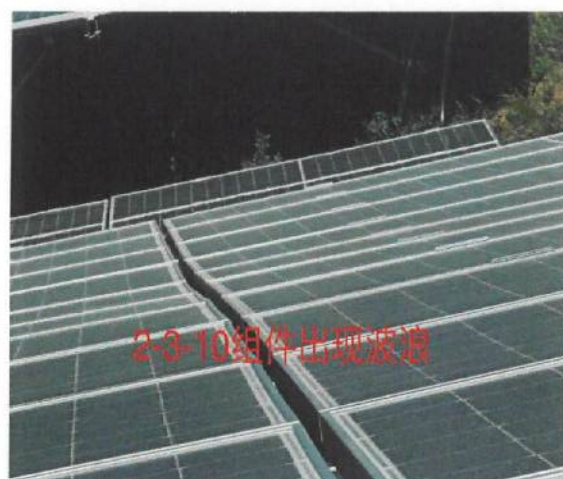
211、组件出现波浪
