# 平陆县 100MW 农光互补光伏发电项目

## 监理工程师通知单

编号: ZHJL-JLTZ-PL-070

主题: 关于监理、总包对东郑光伏场区初验收检查发现以下需要消缺项:

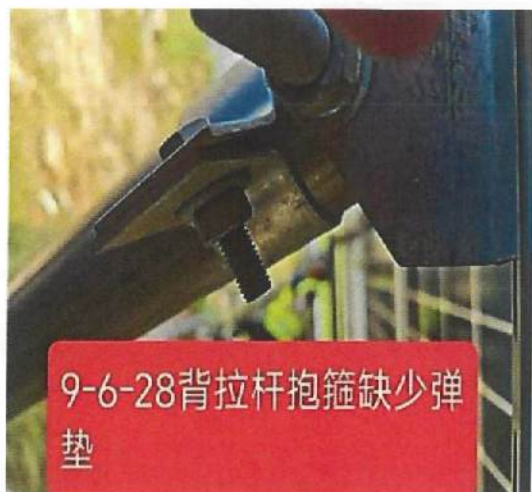
7

9-6-28背拉杆抱箍缺少弹垫

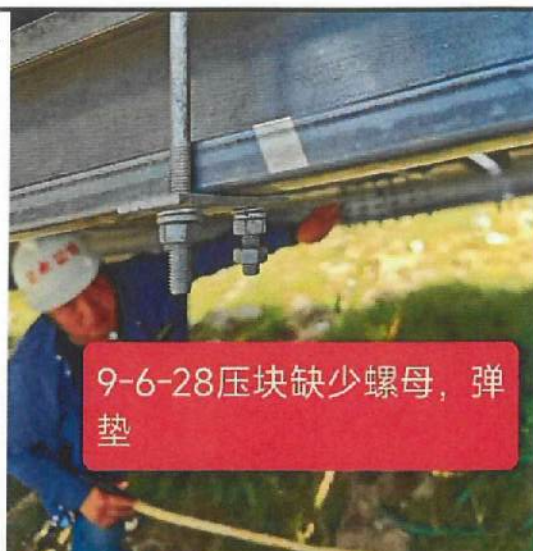
8

9-6-28压块缺少螺母，弹垫

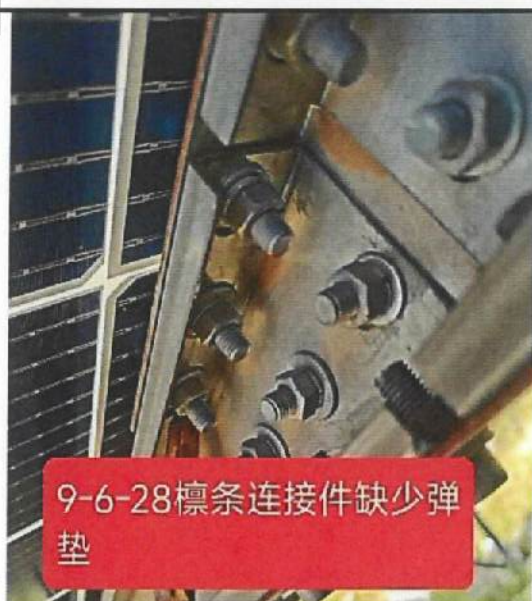
9

9-6-28檩条连接件缺少弹垫

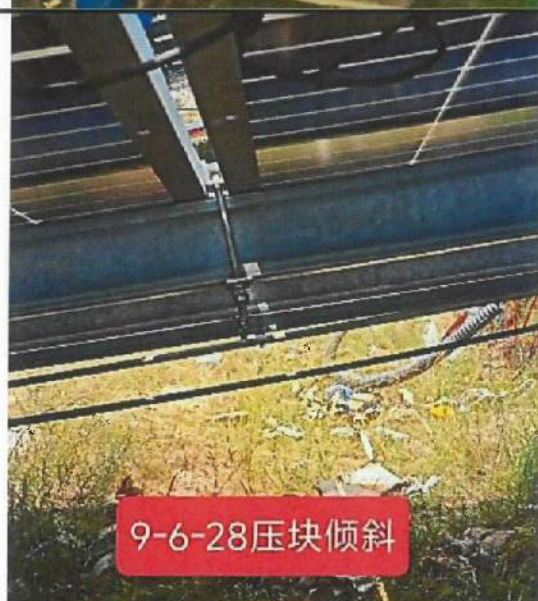
10

9-6-28压块倾斜

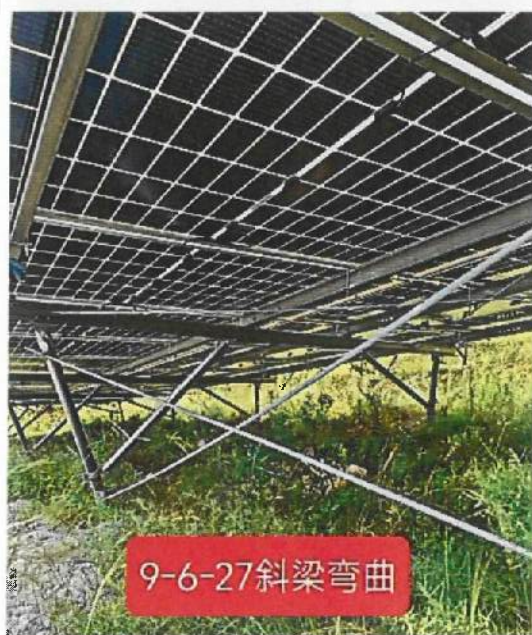
11

9-6-27斜梁弯曲

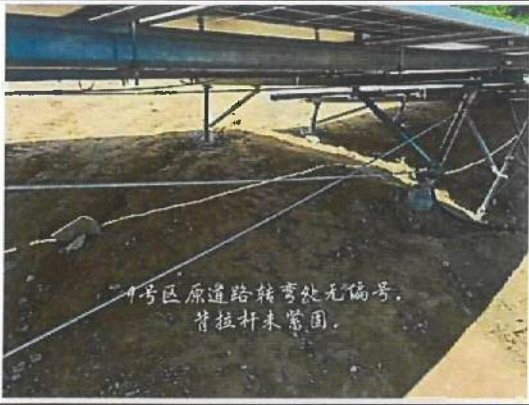
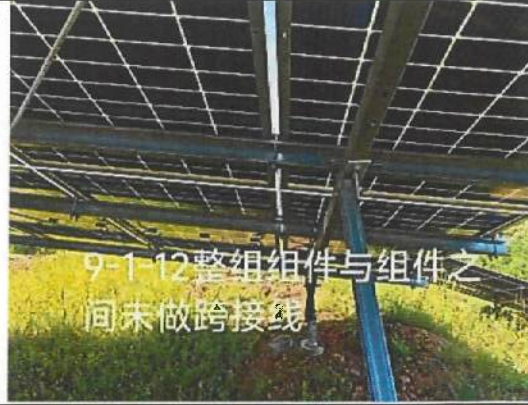
| 13 | <p>9号区原道路转弯处无编号。<br/>背拉杆未紧固。</p> | 14 | <p>9-1-12整组组件与组件之间未做跨接线</p> |

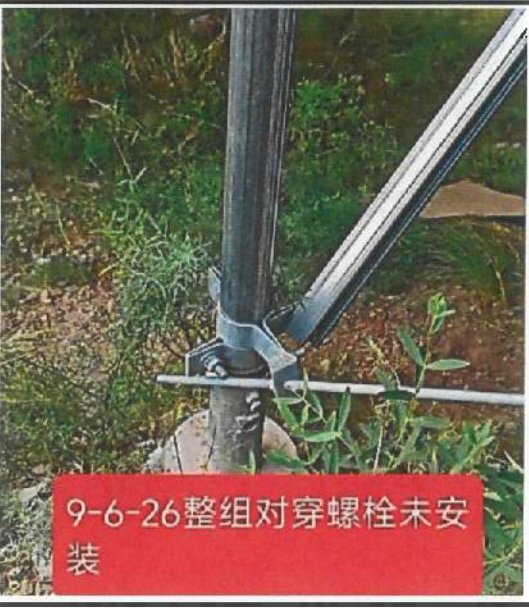
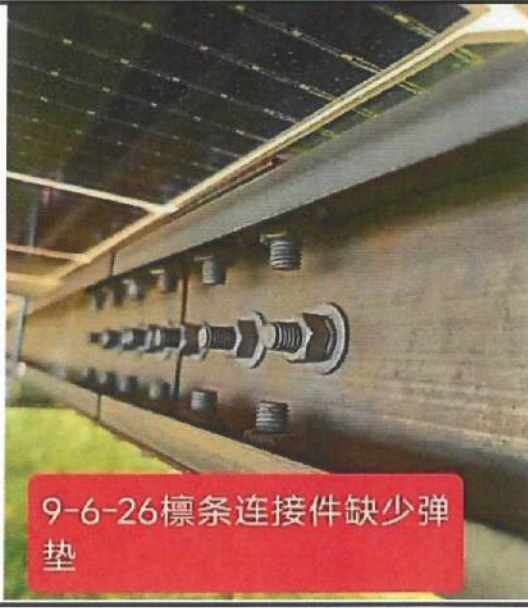
| 15 | <p>9-6-26整组对穿螺栓未安装</p> | 16 | <p>9-6-26檩条连接件缺少弹垫</p> |

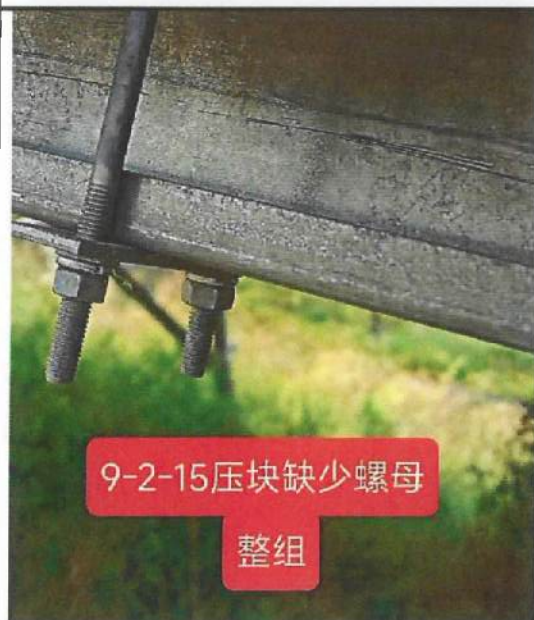
29

9-2-15压块缺少螺母  
整组

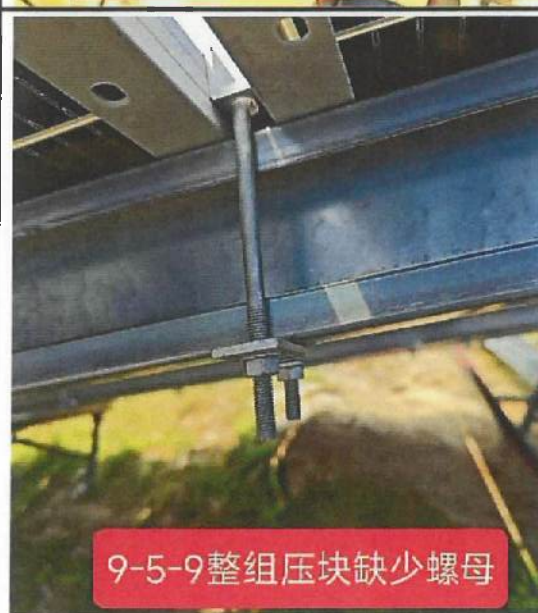
30

9-5-9整组压块缺少螺母

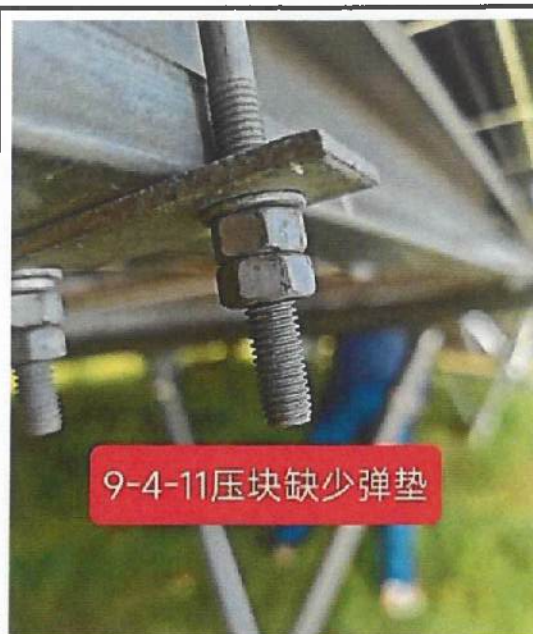
40

9-4-11压块缺少弹垫

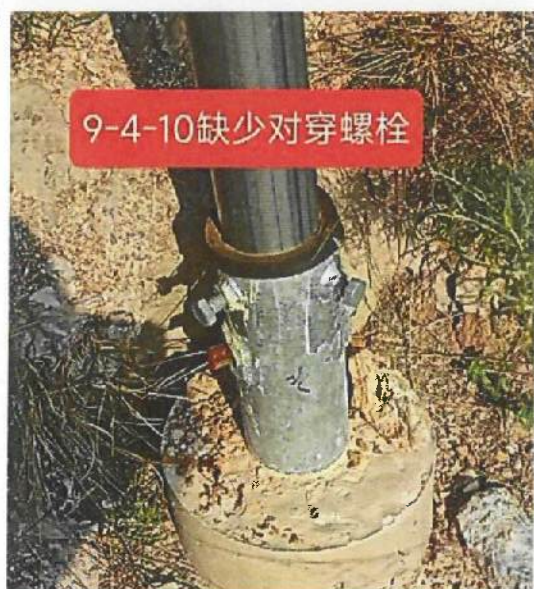
41

9-4-10缺少对穿螺栓

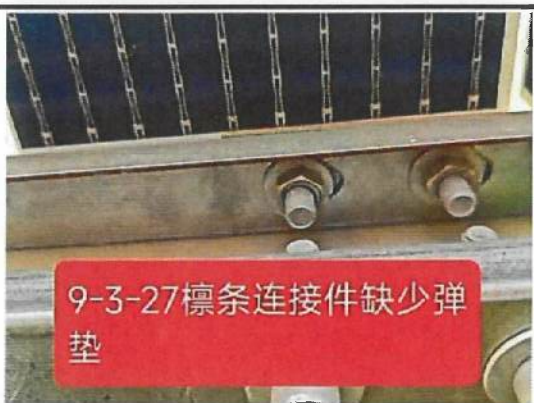
43

9-3-27檩条连接件缺少弹垫

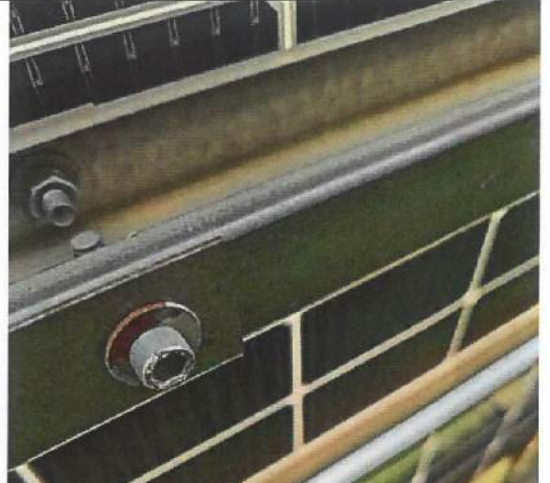
| 45 | <p>9-3-26 檩条连接件螺栓未拧紧</p> | 46 | <p>9-3-26 檩条连接件垫片生锈</p> |

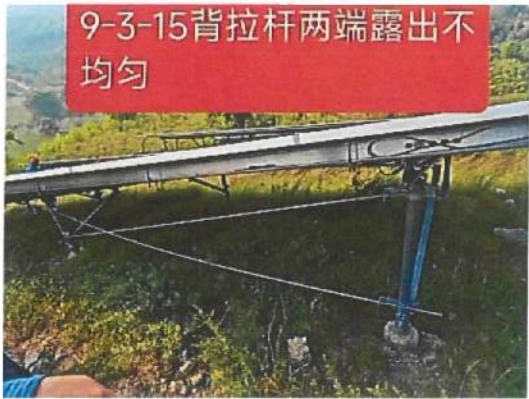
| 51 | <p>9-3-15背拉杆两端露出不均匀</p> | 52 | <p>9-2-14斜梁弯曲</p> |

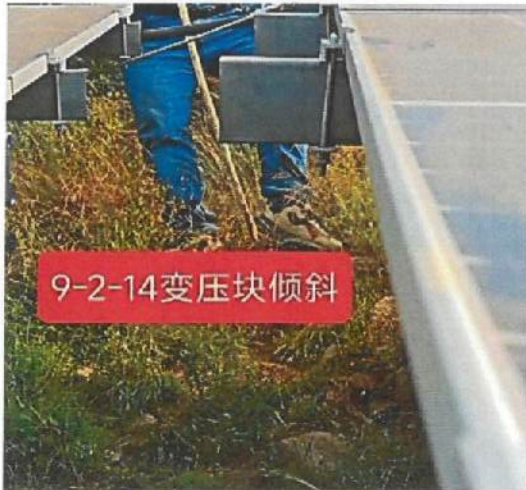
| 53 | <p>9-2-14变压块倾斜</p> | 54 | <p>9-2-15斜梁弯曲</p> |

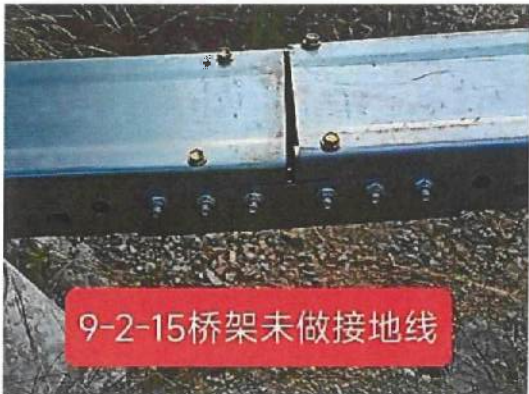
| 55 | <p>9-2-15桥架未做接地线</p> | 56 | <p>9-2-15四平方线桥架接地线未拧紧</p> |

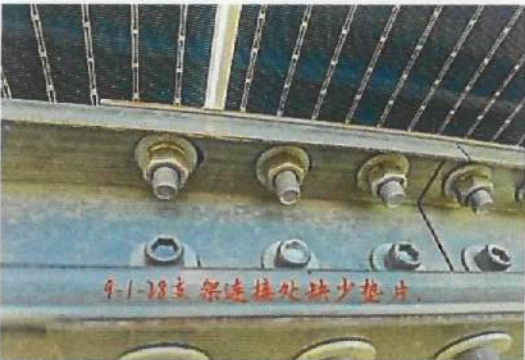
| 161 | <p>9-1-28主架连接处缺少垫片</p> | 162 | |

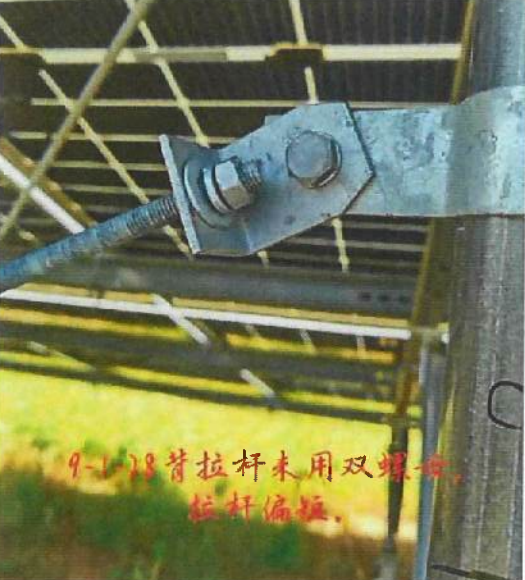
| 163 | <p>9-1-28背拉杆未用双螺母，<br/>拉杆偏短。</p> | 164 | <p>9-1-29背拉杆太松</p> |

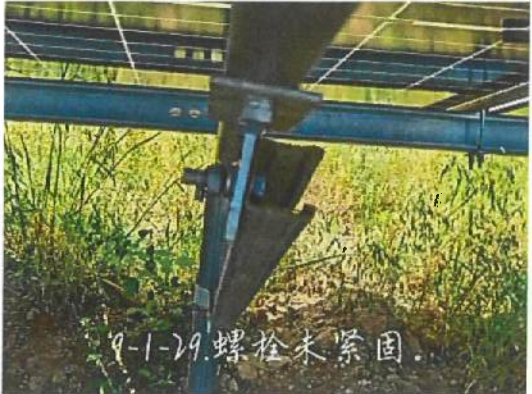
| 165 | <p>9-1-29螺栓未紧固。</p> | 166 | <p>9-1-29立柱焊接部位<br/>焊接口不到位。</p> |

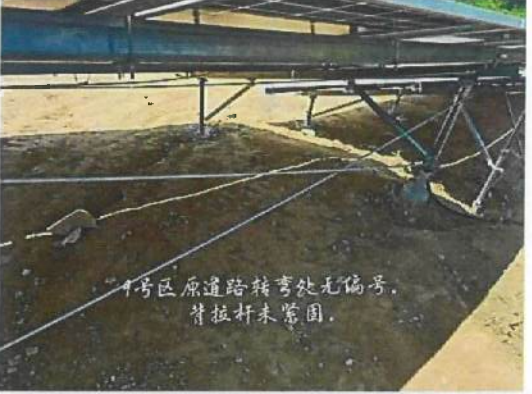
| 167 | <p>9号区原道路转弯处无编号。<br/>背拉杆未紧固。</p> | 168 | <p>9号区原道路转弯处无编号。<br/>光伏板连接线未放置好。</p> |

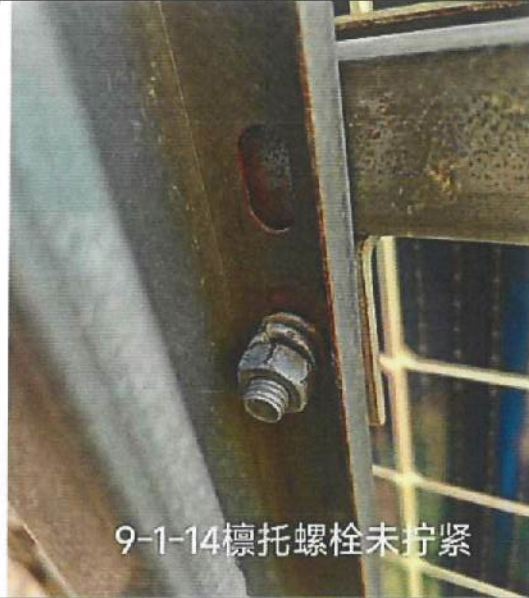
| 183 | <p>9-1-14 檩托螺栓未拧紧</p> | 184 | <p>9-1-13 整组组件与组件之间未做跨接线</p> |

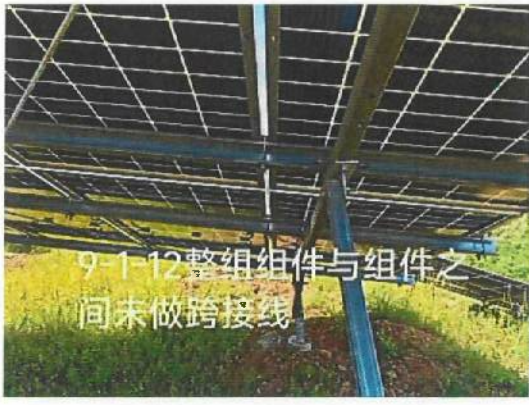
| 185 | <p>9-1-12 整组组件与组件之间未做跨接线</p> | 186 | <p>9-1-12 地线压接位置错误</p> |

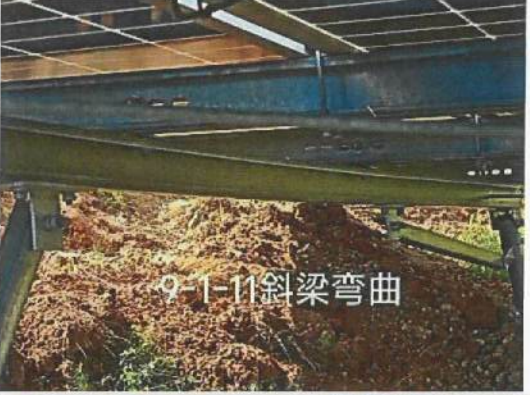
| 191 | <p>9-1-11斜梁弯曲</p> | 192 | <p>9-1-11斜撑角度过小</p> |

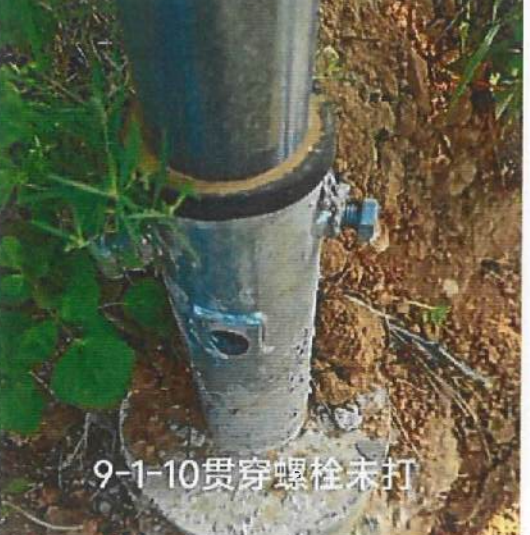
| 193 | <p>9-1-10贯穿螺栓未打</p> | 194 | <p>9-1-16檩托螺栓缺少平垫</p> |

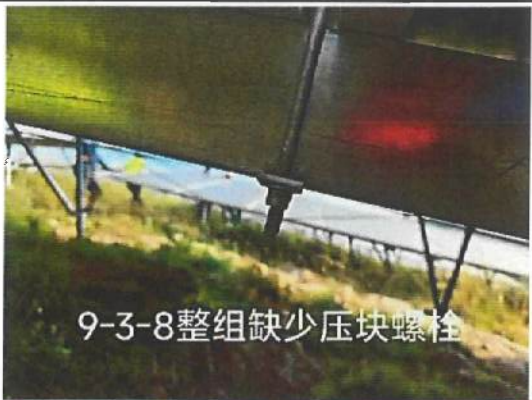
| 195 | <p>9-3-8整组缺少压块螺栓</p> | 196 | <p>9-3-7檩条连接件缺少弹垫、平垫</p> |

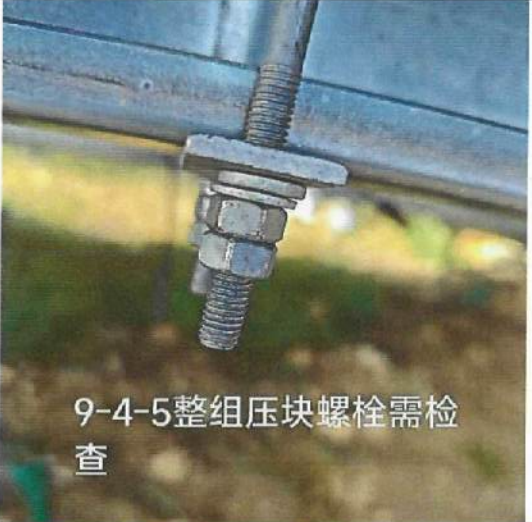
| 197 | <p>9-4-5整组压块螺栓需检查</p> | 198 | <p>9-4-3未安装斜撑</p> |

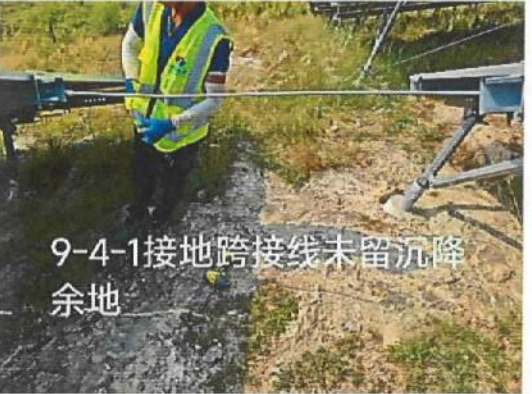
| 199 | <p>9-4-1接地跨接线未留沉降余地</p> | 200 | <p>9-4-19背拉杆过长</p> |
