# 平陆县 100MW 农光互补光伏发电项目

## 监理工程师通知单

编号: ZHJL-JLTZ-PL-186

主题: 2025 年 3 月 17 日、3 月 18 日建设单位、监理单位及总包单位在新阳朝地块 35 区、36 区验收过程中发现以下问题:

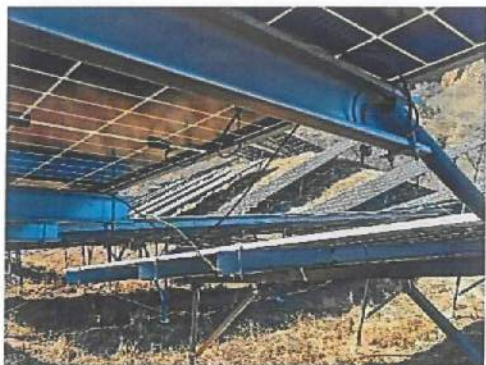
5

360304, 缺少号码管, 电缆未整理, 套管未加扎带。

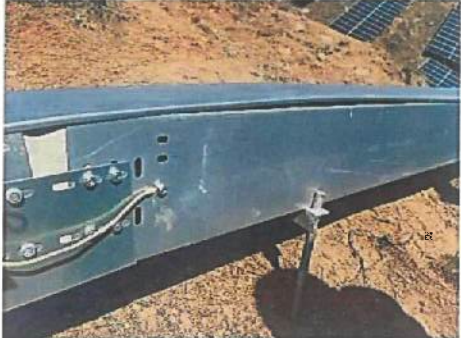
| 13 | <p>3507逆变器上面桥架盖板未上螺丝，孔洞封闭不符合要求。</p> | 14 | <p>350708逆变器旁边的斜拉杆缺少一个螺母。</p> |

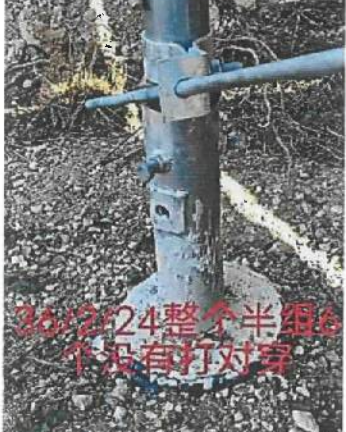
| 17 | <p>36/2/24整个半组6个没有打对穿</p> | 18 | <p>35/8/11连接件螺丝没紧固</p> |

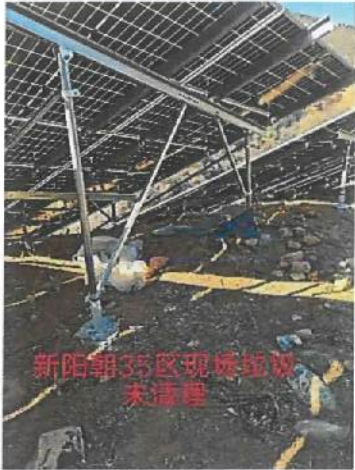
| 57 | <p>新阳朝35区现场垃圾未清理</p> | 58 | <p>35-1-14 链接螺丝没紧固</p> |
