# 监理工程师通知回复单

工程名称：平陆县 100MW 农光互补光伏发电项目

编号：SPEC-JLTZHF-PL-061

我方接到编号为 ZHJL-JLTZ-PL-061 的监理工程师通知后，已按要求完成了相关整改工作，现报上，  
请予以复查。

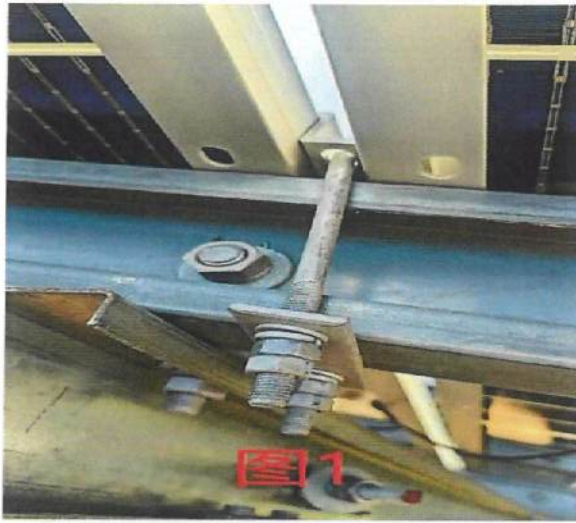
| <p>中压块缺少弹垫已整改</p> | <p>拉杆未安装已整改</p> |

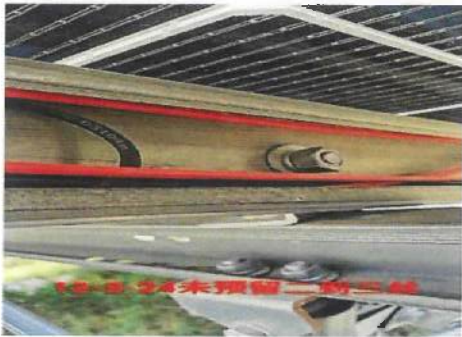
| <p>组件下剩余材料已整改</p> | <p>压块有缝隙已整改</p> |

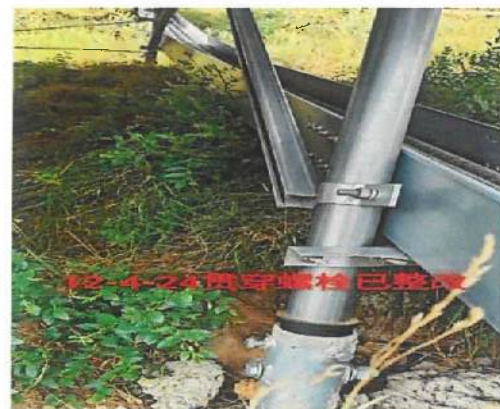
对穿螺栓已整改

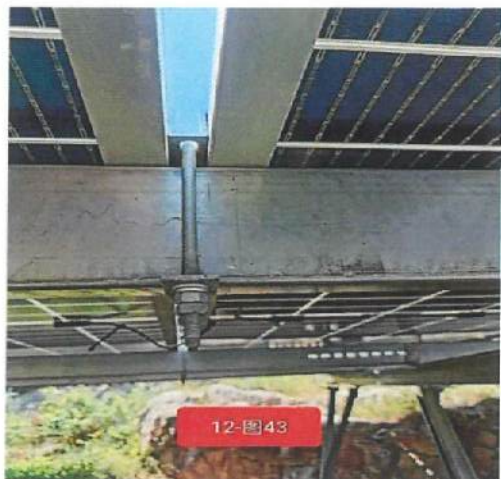
压块不垂直已整改

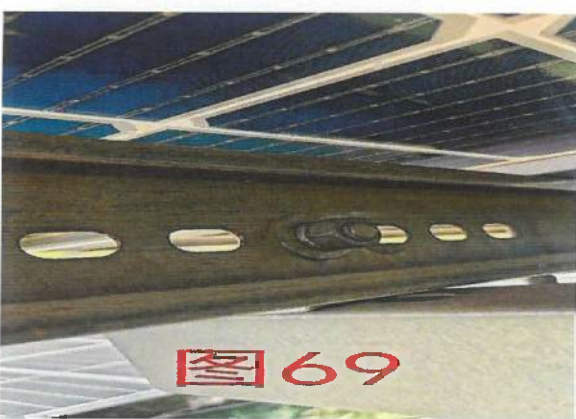
螺栓未按要求预留两到三丝已整改

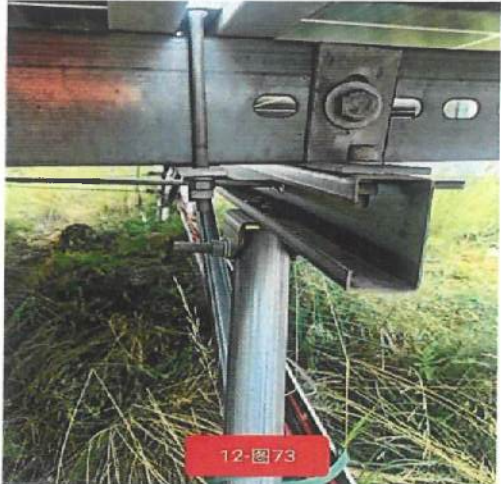
| <p>压块不垂直已整改</p> | <p>压块螺母未紧已整改</p> |
