项目名称: 昆山屋顶分布式光伏一期 19.416 万千瓦 发电项目

监 理 初 检 报 告

## 盛旺汽车零部件（昆山）有限公司 5.99MW 分布式光伏发电项目 现场检查清单汇总

### 监理检查问题汇总及整改情况（已整改）

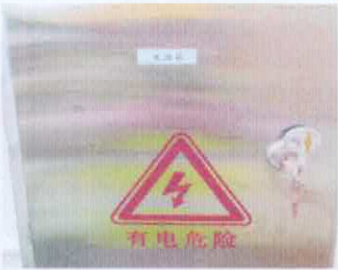
| 序号 | 问题 | 整改前图例 | 整改后 | 整改情况 |
|---|---|---|---|---|
| 1 | 设备无设备标识(包括屋面电源箱,信号发射设备、清洗水表箱等) | | | 已整改 |

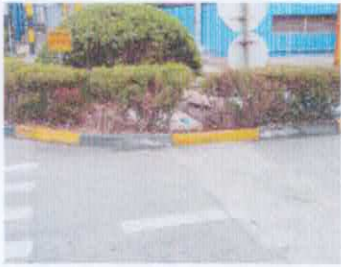
| 6 | 电缆沟两侧路牙石未恢复 | | | 已整改 |

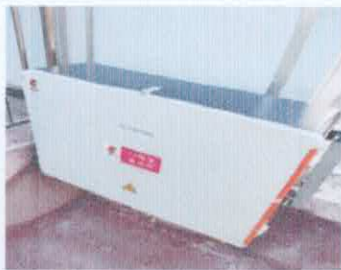
| 10 | 1#、2#箱变设备表面脏污、灰较大，且 2#箱变北侧门内已有积灰，存在安全隐患 | | | 已整改 |

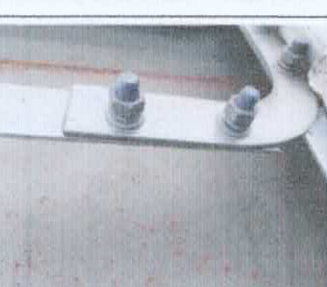
| 25 | 接地连接螺栓未紧固到位,其它自查 | | | 已整改 |

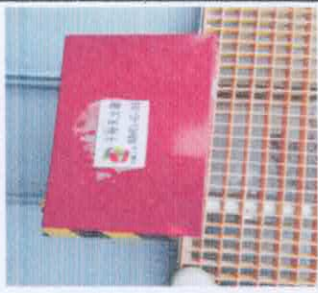
| 34 | G-06 灭火器箱变形 | | | 已整改 |

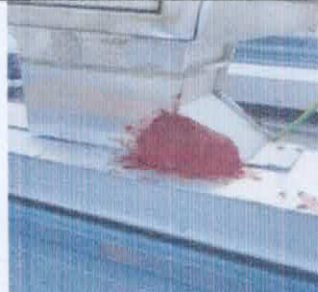
| 36 | C 栋逆变器底部桥架封堵盖不严 | | | 已整改 |
